## 品質異常改善通知書

不具合整理No. 44F-01-016

仕様番号 BB-26299  
品名 C/T 2895-123BL-2 (ノッチ)  
ロットNo E. 13. 01. 08. 1. 0011-0015  
対象数量 49, 800  
不具合内容及び確認内容

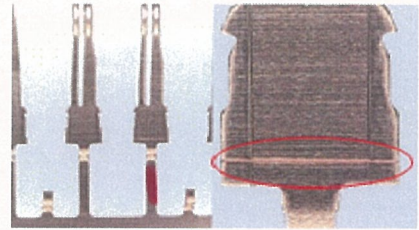
写真・図

ランダムに線キズ発生。  
客先へ連絡し、自主回収。

外觀検査時 発見できなかった。  
↓  
ランダムに出ているため発見できず

↓  
不材料のキズと見ゆゆら発見できず

ランダムに出ているため発見できませんでした。  
↓  
奇数リールには、1リールだけ出ていたため、見逃してしまいました。

☐ 作業☐ 金型☒ 材料☐ 検査工程☐ 設備☐ 梱包・輸送☐ 管理・仕様☐ 顧客☐ その他

六面体で見る。材質前、材質後は  
奇数リールではなくても確認する。
