## 特別作業記録

| 品質保証課 | 図番 | G-110276 | | 承認 | 調査 | 担当 |
| | 品名 | APB-PAAAB1-501E-DLF | | 佐竹<br>18.11.21<br>由浩 | 竹花<br>18.11.20<br>智治 | 小林<br>18.11.20<br>歩夢 |

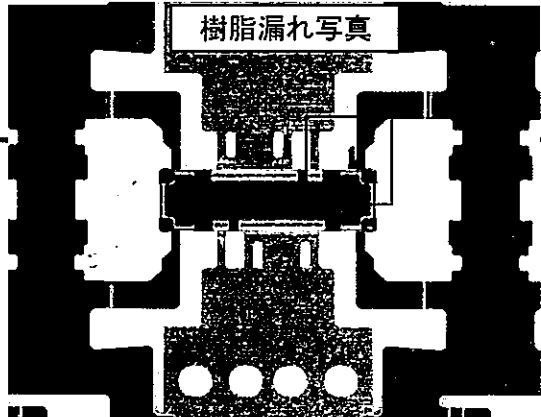
| | 05: #K 反ゲート側 樹脂漏れ<br>06: #A ゲート側 樹脂漏れ | | ①サンプル採取/②発生箇所以降廃棄 | | | |
| | 成形品のため、手袋、マスク着用のこと。<br>樹脂漏れが発生しているリールです。<br>①リールを外周から検査し、<br>一番初めに樹脂漏れが発生したと思われる樹脂漏れ発生箇所を中心にして、<br>左右50cmずつ合計100cmをサンプル採取してください。<br>採取したサンプルは品証宛に送付願います。 →サンプル採取方法の詳細は別紙1参照<br>②サンプルを採取したあと、樹脂漏れ発生箇所以降は廃棄してください。<br>05: #Kcav/06: #Acavに発生傾向有ります。<br>不明点あれば連絡願います。<br>※手順、方法(使用検査器具・巻き方向・巻き替え・検査速度等)、作業上の注意等、詳細を記入のこと。 | | | | | |

| 品質保証課 | 作業結果 | 廃棄数 : | 79,860 | ヶ | 作業時間 : | 2.5 H |
