# 品質異常改善通知書

図番	415CFP-043-90F
品名	1.0mmタテドリコンタクトA
ロットNo	110819-S1G0004
対象数量	60,000
クレーム内容及び確認内容 変形不良 打痕による変形 組立品 5/2,000ヶ (22/18,000PIN) 1ヶ飛びに連続発生 (2ヶ取り) 発生リール使用済。 組立品についても、選別済。

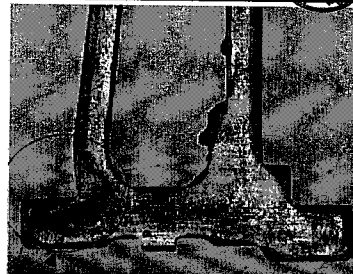
写真・図

変化点 材料交換

検査指導書の材料投入方法が間違っている。  
(コメント)

誰かが材料投入方法につけたしをしない。

材料交換に問題がある。

下打ちが少なかった。

材料投入指導書の改訂。  
材料交換時の下打ち加工は4m。

材料投入指導書通りに作業をする。  
下打ちを4mと94<下打ちをする。  
サンプル要確認。

沢田の画像装置を使用。
