### アーマチュア(G3.0) 片側穴無し不具合について

品名: アーマチュア(G3.0)  
図番: 4-590-346-01

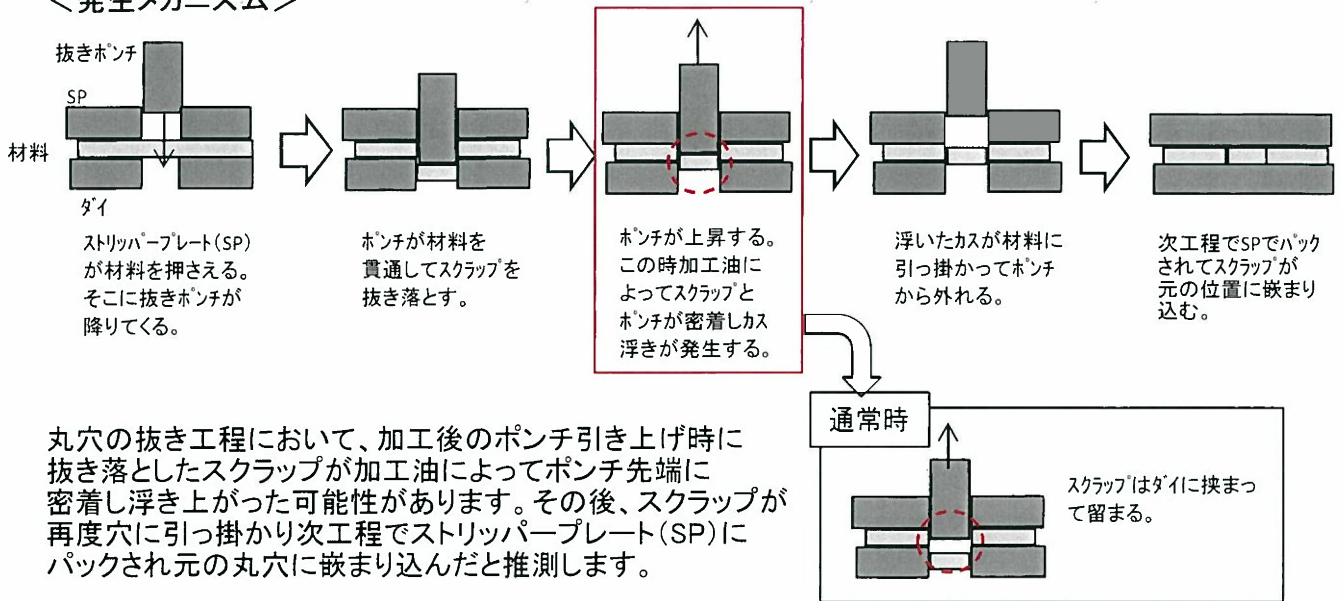
## ＜発生メカニズム＞

丸穴の抜き工程において、加工後のポンチ引き上げ時に抜き落としたスクラップが加工油によってポンチ先端に密着し浮き上がった可能性があります。その後、スクラップが再度穴に引っ掛かり次工程でストリッパプレート(SP)にパックされ元の丸穴に嵌まり込んだと推測します。

非常に稀なケースではありますが、柔らかく粘りのある材料で比較的発生しやすい傾向があります。また小さな丸抜きは単純形状であるため嵌まり込みやすい傾向もあります。過去の生産時と生産条件を変更していない、発生率が低い、類似品での発生なしということからイレギュラー的に発生したと思われます。

スクラップがポンチと密着する事を防止するため、ポンチの先端形状を段付き形状にしました。スクラップとポンチとの接触面積が小さくなるため、今回の原因となった可能性のある加工油によるスクラップとの密着が発生しません(他社向けのアイテムでも実績のある対策です)。

本内容をパーツ図面に落とし込み、次回以降の研磨時にも適用されるようにしました。  
(12/18実施済)
