「70 5859 999 120 829S」 Au めっき範囲異常の件

I. 不適合内容

製品名:70 5859 999 120 829S

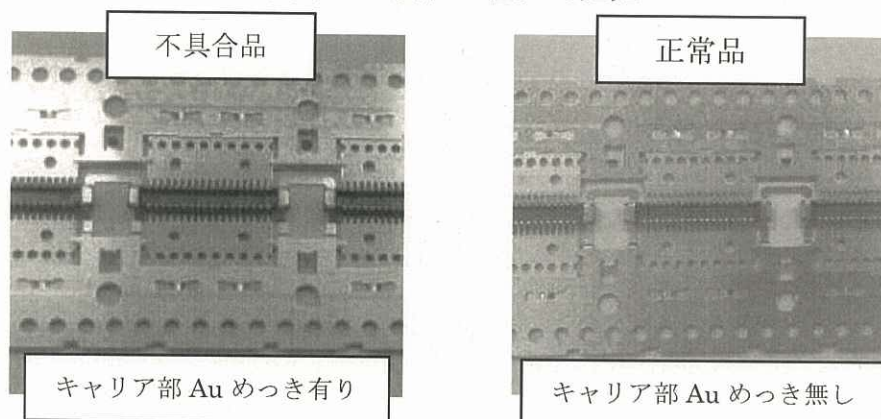
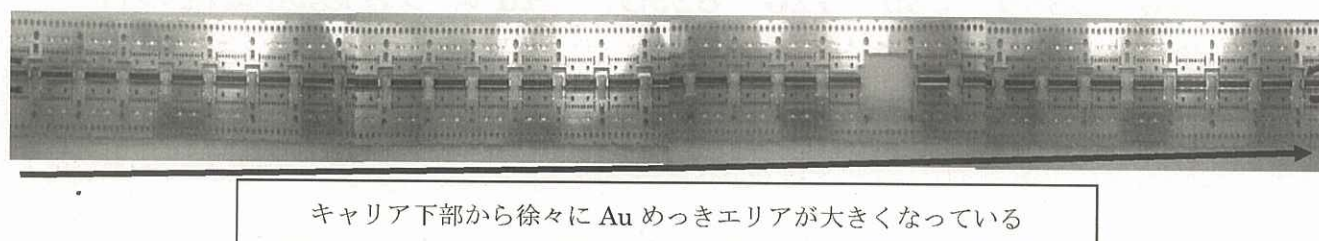
不具合内容 : Au めっきエリア異常 ※貴社工程にて発見

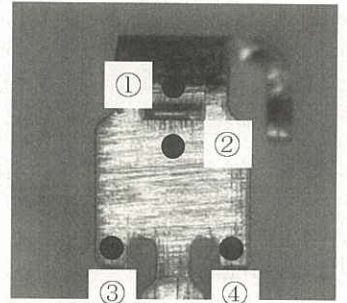
めっき厚を確認したところ、良品と比較すると、Au めっき厚が薄くなっている事が確認されました。※全て規格値内

規格：0.1～0.3 μm

①	②	③	④
良品	0.169 μm	0.141 μm	0.206 μm	0.198 μm
不具合品	0.125 μm	0.118 μm	0.164 μm	0.158 μm

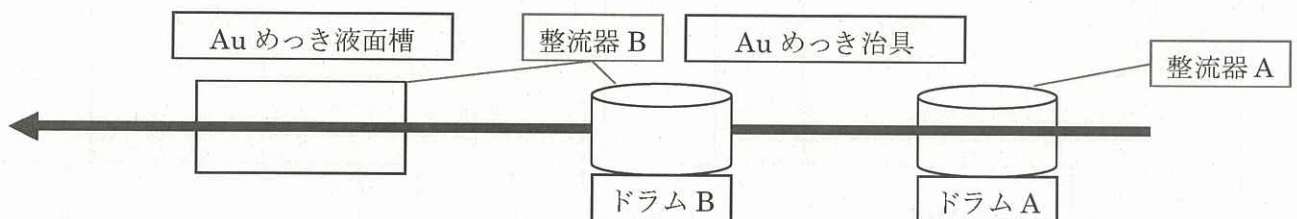
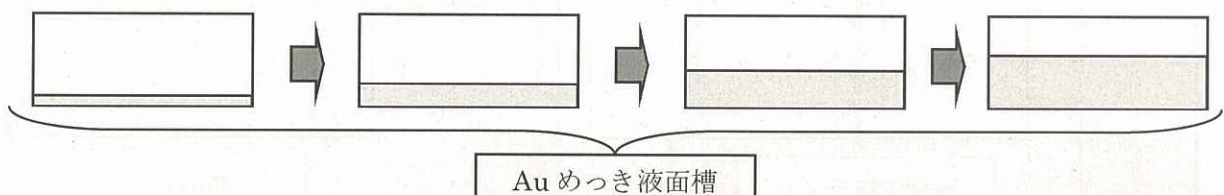
これらの事より、隣接ラインの加工実験を行う際に、液面を上げる為ポンプスイッチを入れたが、誤って当該製品の加工ラインの液面スイッチを入れた為、キャリア部へ Au めっきが付着したと考えられます。

⇒不具合サンプルの Au めっきの付着状態として、キャリア下部から徐々に Au めっきエリアが広がり、その後徐々に通常エリアに戻っている為。

Au 液面が徐々に上昇し、それに連れて Au めっきエリアが広がっていく

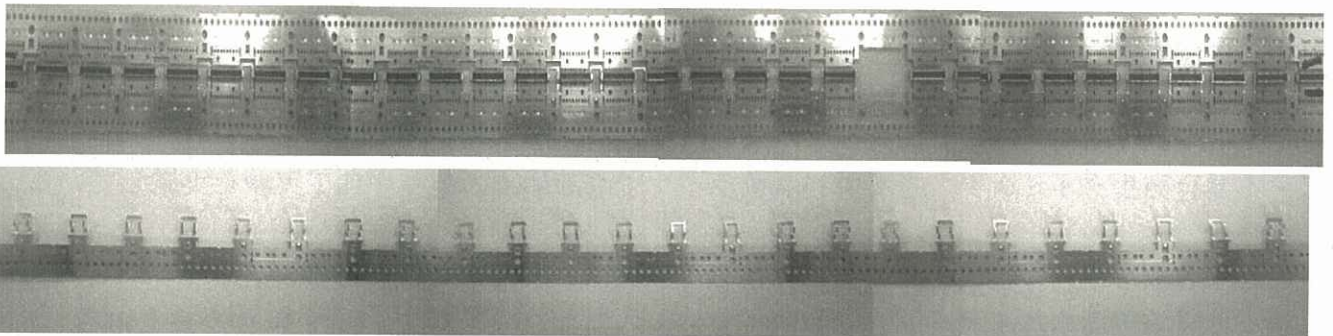
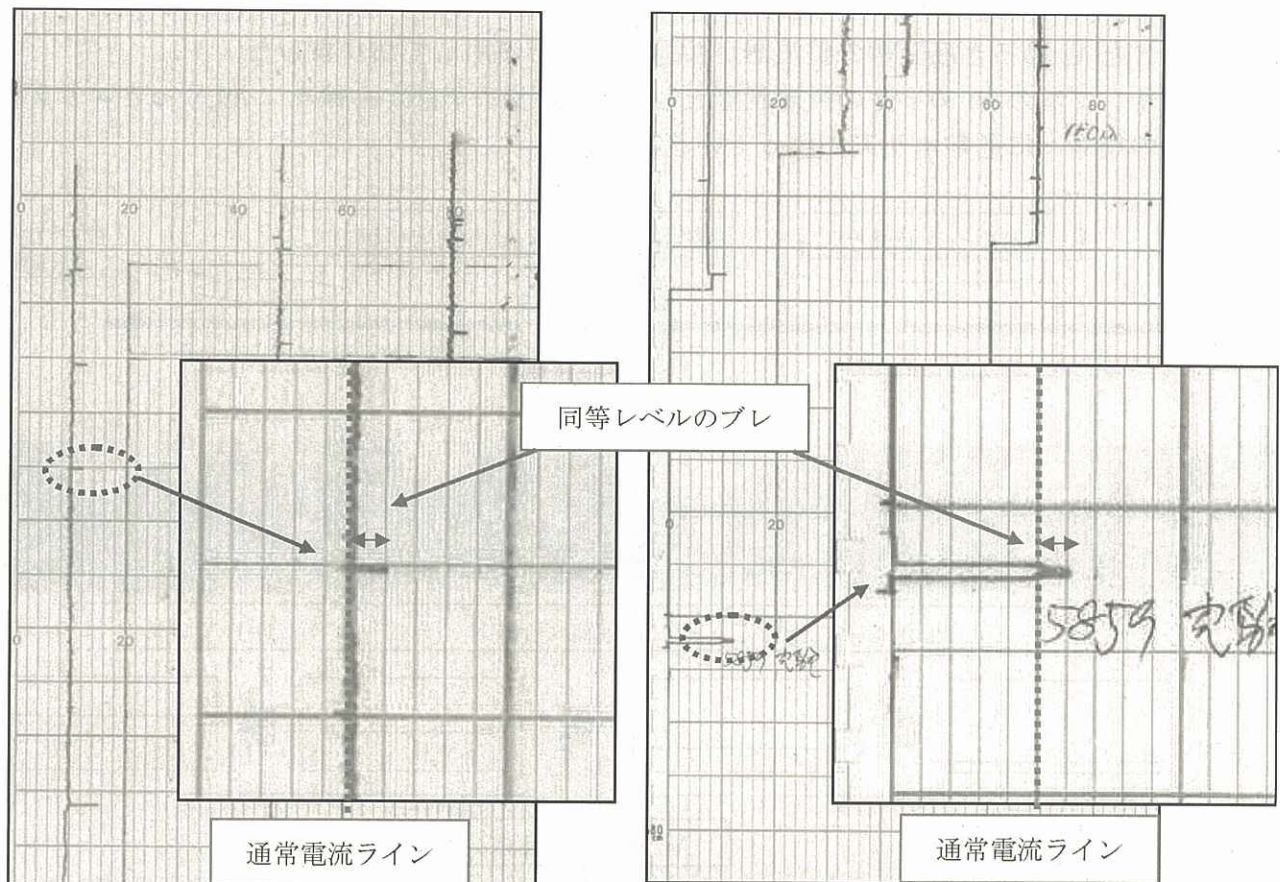
- 上記の、液面ポンプスイッチの誤操作による、当該不具合事象の再現性試験を実施致しました。製品を通常条件で加工中に、液面ポンプスイッチを入れ、Au めっきエリアの変化を確認致しました。

結果として、不具合サンプルとほぼ同等の外観状態となり、又、チャート記録の電流も、不具合対象品生産時のブレと同等のブレが発生致しました。
