整理No. 50F-04-006

## 特別作業記録

## 品質保証課

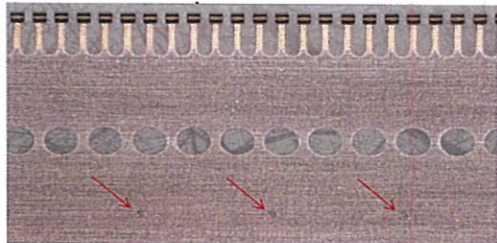
品質保証課	図 番	G-109708	承認	調査	担当
	品 名	BB35C-PAA3E-101/102-DLF(BB35L)	佐竹 19.4.18 由浩	竹花 19.4.16 智治	松木 19.4.16 達也
	数 量	3,000,000			
	ロットNo	190301.3Q.007A/B	実施期限 2019/4/24		
	<不良内容> B側ダコン有り		<作業方法> 異常部除去		
<手順> <ol style="list-style-type: none"> <li>1.手袋着用</li> <li>2.対象リールを外周側から確認し、ダコン箇所をカットし除去してください。</li> <li>3.廃棄ピン数を数えて、現品票を修正すること</li> <li>4.B側の良品数量と同じになるようにA側の現品票の数量を修正してください。</li> <li>5.作業後の良品数量と廃棄数量を記載してください。</li> </ol> <div style="text-align: center;">

</div> <p>変形に気をつけて作業を行うこと</p> <p>※最低巻き数量を満たしているかめっき後のリール仕様書を確認してください。</p>					
<作業日> 年 月 日 ~ 年 月 日			<備考>		
<作業者名>					
作業結果		廃棄数 :                      ケ 良品数 :                      ケ	作業時間 :                      H 集計月度(品証記入) :                      月度 集計済		
<受理>
