品質異常改善通知書

不具合整理No.	43F-2-007	
生産	4 課 1 G	
生産担当	小野・玉井	
発行日	2012年 2月 13日	
承認	確認	担当
物津 12.2.13 博久	佐竹 12.2.13 由浩	影山 12.2.13 善一

図番	PMMR8731-11P, 12P
品名	Ftype C-R端子
ロットNo	12. 01. 30. 7. 000812. 01. 30. 8. 0004
対象数量	128, 000
クレーム内容及び確認内容	巻き始めより製品がはみ出している巻き不良発生。

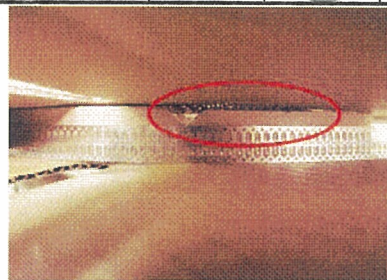
写真・図

巻き始めが折れ曲がっていました。

巻き始めに端子がリールの中に入り
折れ曲がっていました。巻き始めが折れ曲がっていました。

リールの窓から変形は見えていませんでした。

巻き取り機の設定確認(生産技術実施)

巻き始めの際に端子がリールの中に入り
いくつもある限り確認します。
確認し異常ある場合はすぐに巻き取り
機の修正をします。

リールの窓から見える変形は見つかるおた
します。
巻き取り機の設定の状態を常に確認して
発生を防止します。
