JX日鉱日石金属(株) 殿		発行日 : 2014年07月28日	
		整理No : 46F-07-013	
<h2>協力工場 不良品連絡書</h2>			
(株) 鈴木 記入	再発防止のため対策を記入の上、指定回答日までに原本を提出して下さい。		承認
	指定回答日 : 2014年08月04日		調査
			担当
	仕様番号 DDXRT-0.2GH-S1-LF 品名 DDXコネクタソケットゲタンコンタクト(AU) 金型番号 P4862 ロットNo 14.05.15.3-1246 連絡受理日 2014/07/28 19:08:29 対象数量 20,000

現象:コンタクトの変形

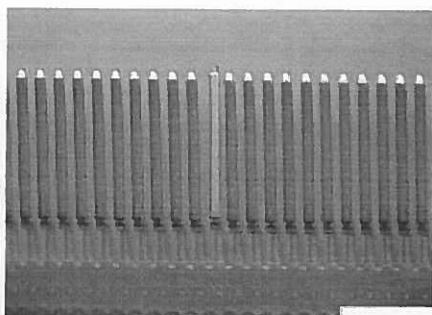
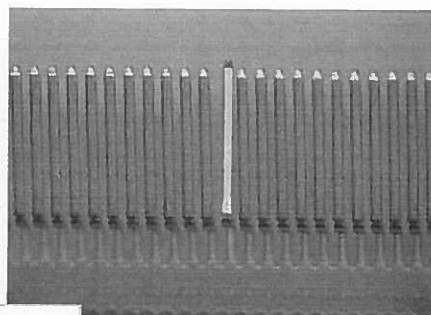
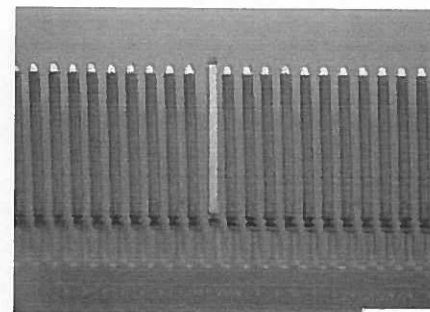
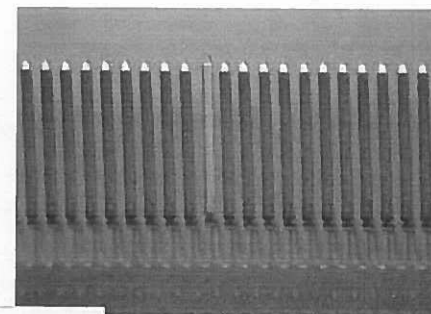
変形方向

ダレ面を手前、端子を上側に置いた時、  
端子が板厚方向にバリ面側へ倒れておりました。

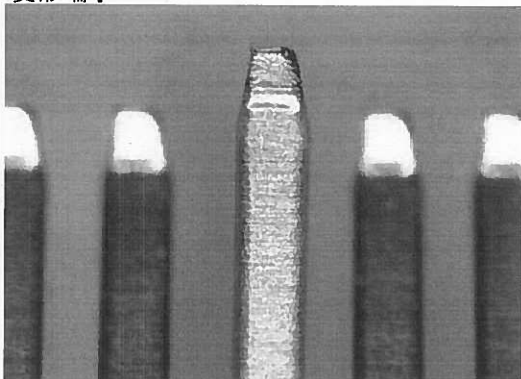
変形端子

変形端子は正常端子と金めっき外観に差異はなかった

変形端子は正常端子と同様に当たりキズはなかった

変形端子は正常端子と金めっき厚に差異はなかった

変形端子:  $0.06 \mu\text{m}$

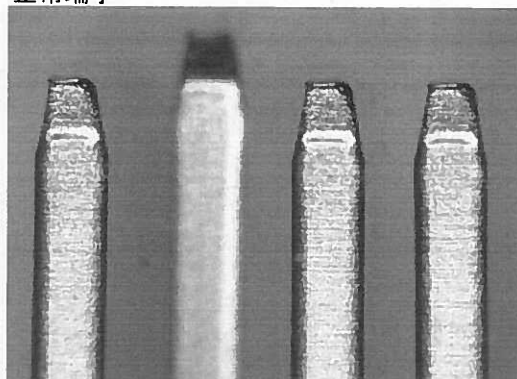
正常端子

正常端子:  $0.06 \mu\text{m}$

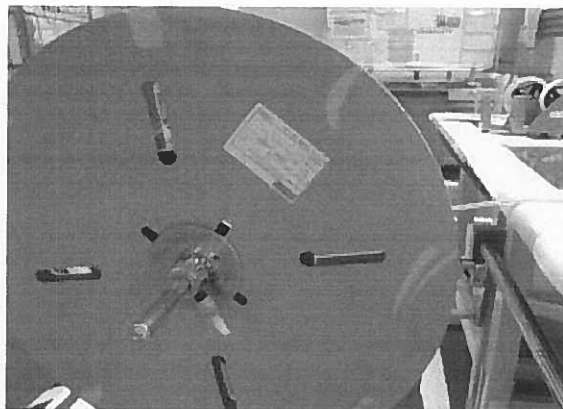
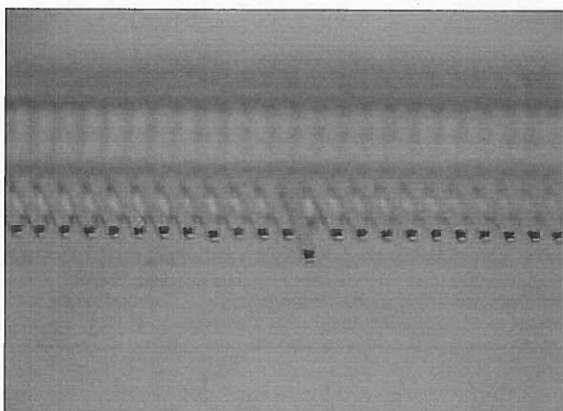
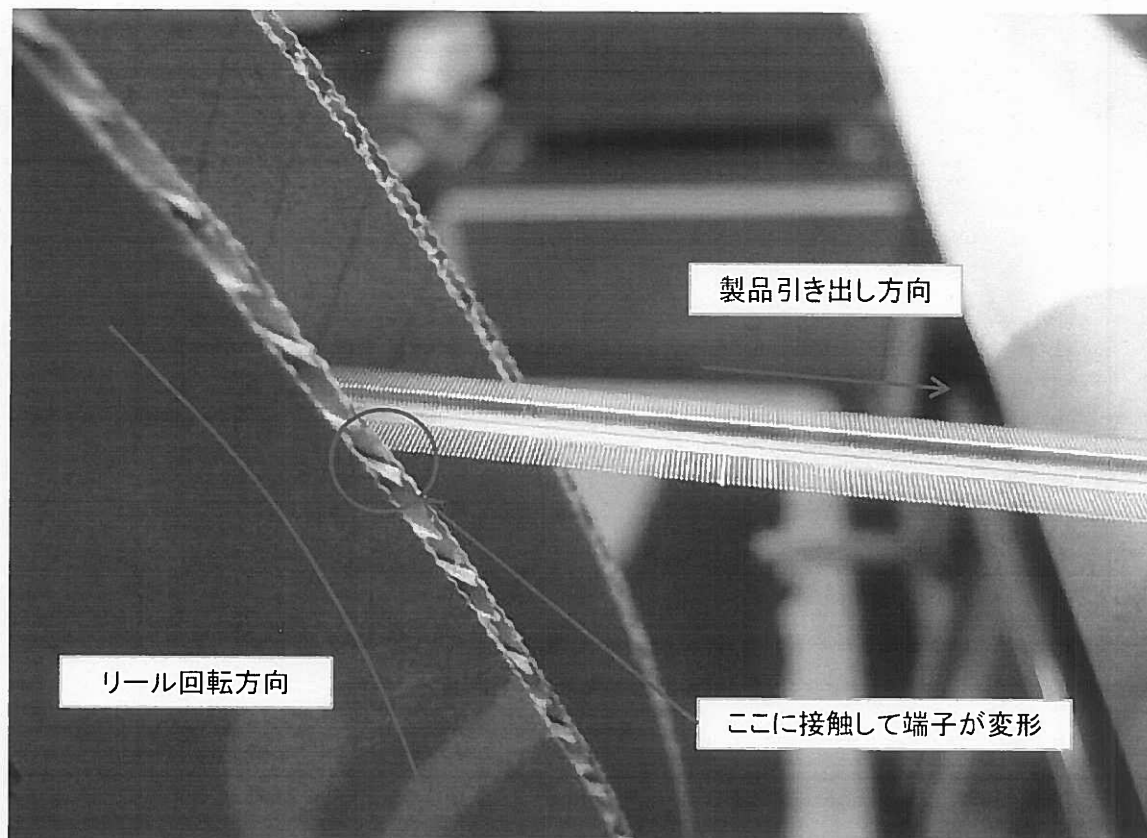
#### 変形発生詳細

2. 発生原因 巻き直し時、正規リールから製品を引き出す際、端子をリールに接触させた結果、端子変形が発生したことを確認しました(別紙3)。上記内容から、巻き直し時、製品をリール引き出す際にリールに接触させてしまったことで本不具合に至ったと考えます。		4. 流出原因 巻き直し時の変形であり、変形に気付かずに流出致しました。

巻き直し時、正規リールから製品を引き出す際、端子がリールに接触すると本不具合が発生することを確認した
