## 工程異常処理票

発行 No. M60-271	
発行日: 2018年8月23日	
発行社名: JXPT(株)江刺工場	
部署名: 品質管理係	
品管責任者	担当
品質 18.8.23 廣瀬	品質 18.8.23 千田(文)

## 打コン

図 番	DP3-030573-9-12
品 名	DX40M オスタンシ (D)
プレスロットNo.	1-0567

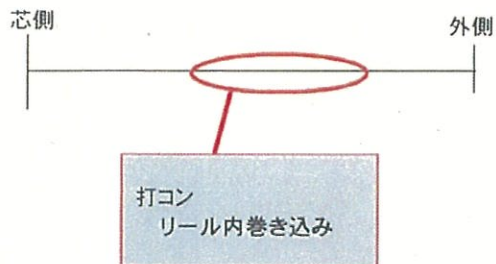
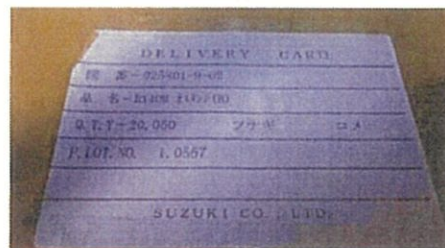
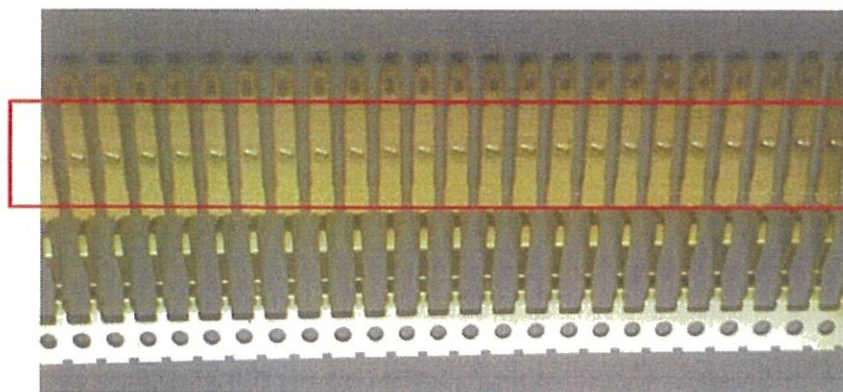
めっき後リール内状況

★不良判定[本工程異常の責任部署を明記]  株式会社 鈴木		品管責任者	課長	査閲	担当
★不良原因[略図/写真で説明が必要な場合は、別紙添付] ご返却リールを確認したところ、ご連絡頂いた通りリール 中間部で発生し、約7000pinに連続発生した後に消えており ました。打痕の形状からカス上がりではない事が分かって おります。 当該Lotの生産履歴を確認したところ量産開始1RL目である 事から材料投入時に何らかの異物が侵入した可能性が 考えられます。		★不具合品処置 ・工程異常返却品の処置 [ 選別実施後 再納入 ] ・在庫品の処置[ 要・不要 ] 対象数量: 1 個 処置方法: 廃棄・選別 注)在庫処置の記録を残すこと。			
★対策内容[略図/写真で説明が必要な場合は、別紙添付] 画像装置で打痕を検出できないか、次回生産時に生産技術課にて 検証します(今回の返却品はめっき加工がされておりプレス品と は画像装置での見え方が異なるため正確な検証ができないため)。		対策日[年月日]  次回生産時			
★歯止め(再発防止)標準化/水平展開の要・否		★[標準類改訂状況](下記区分に丸囲い)		実施日(予定)	
[確認欄: □標準化要、□水平展開要]		①QC工程表(CP) [ 要 (否) 済 ]		改訂の標準類 は、必ず工程 異常報告に 添付のこと。	
		②作業指導書 [ 要 (否) 済 ]			
		③検査基準書 [ 要 (否) 済 ]			
効果確認		(経由部署) ヒロセ(廣瀬)品管		発行部署	
		課長	査閲	担当	品管責任者
					担当

めっき加工中に、製造員の目視にて打コンを確認しました。  
全数めっき済みですが、打コン部は多発しており、リール内に巻き込んでおります。
