品質異常改善通知書

不具合整理No. 47F-02-001

仕様番号	162620-4-05
品名	DF20-PH (A) (ノッチ)
ロットNo	1.1375-1378
対象数量	800,000
不具合内容及び確認内容	
キャンバー規格外：キャンバー規格+7/±0のところ、MAX-5mmあり	
異常品の暫定処理	確認中

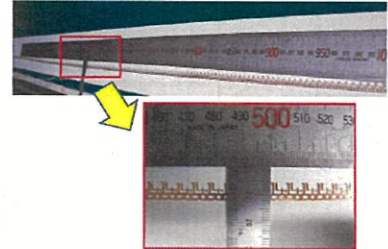
写真・図

返却品を確保してより規格外であることを確認

1工程 研磨 (テール抜き外形) 実施済み。

研磨後 テール部トリバリウム処理済み。

テール側のみ実施の為 キャンバー量に変化が生じてしまった。

製品に油が付いたため、正確に測定出来ていなかった。

本製品はタコウ測定の手順書がなかったため測定ができていなかった。

タコウ測定の場合は全型調整実施。

タコウ測定の手順書を作成済み。P.井田
