品質連絡書

件名：FPS009-18#ME

端子部に異物付着の件

東新工業株式会社 横浜工場

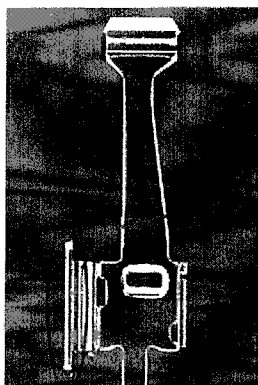
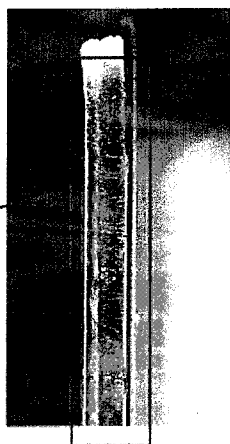
「不具合現象写真」

不具合現象：端子部異物付着

不具合箇所の定性分析を実施したところ、正常部と比べ Fe, O, Cr が検出されていることが確認されました。

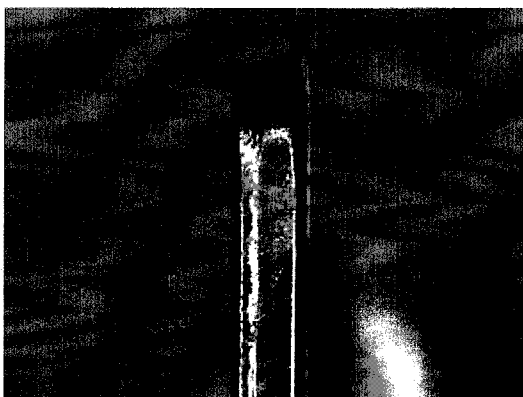
弊社保管サンプルを確認したところ、ご指摘を頂いた現象を確認することが出来ました。

発見されたのは、御社からご指摘のありました 3RL の他に、8RL から同様の現象が確認出来ました。

「保管サンプルから発見された異物」

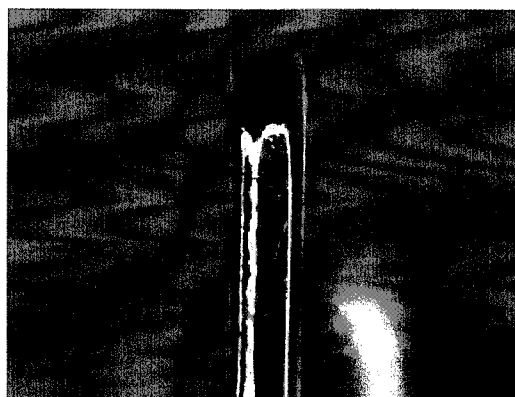
発見された異物をアルコールを使用して拭き取ると除去することが出来ました。

「拭き取り後、異物は除去されました」

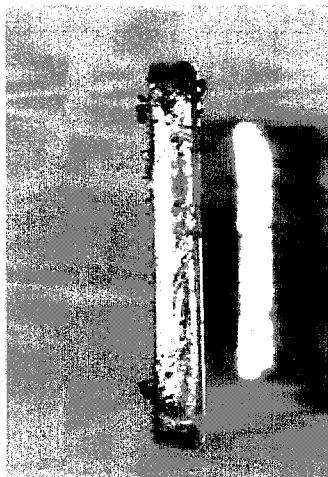
錆の部分に製品端子部を数回擦ったところ、今回発見されたものと同様の異物が付着されました。

ステンレス製の金属バーの錆部に数回擦っているため、実際の不具合現象より多く異物が付いています。
