不具合管理No. 43F-8-008

協力工場 不良品連絡書

『リール幅長さ違い』の件について

リール幅計測結果について

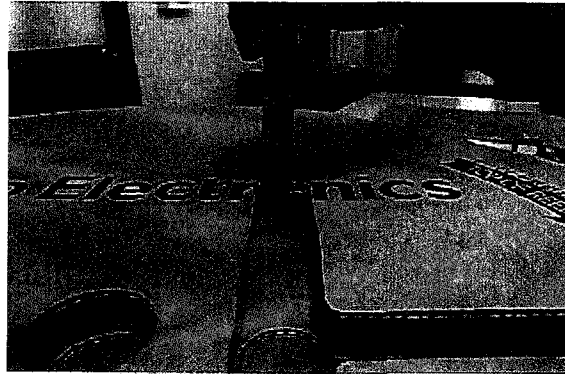
- ・ 8月24日に紙管の長さ15.5mm～18mmの各0.5mm間隔でリールを各3個作成し、リール幅の計測を行いました。
- ・ リールの幅を計測するために、下記写真のようにフランジに切り込みを2か所に入れ、計測を行いました。
- ・ 1週間後の8月30日にリール幅を計測し、時間による変化を調査しました。

- ・ 計測結果(別紙)より、時間による変化がほとんどありませんでした。
- ・ また、紙管長さが15.5mm～17.5mmでは、リール幅が15mm以下になり、15.5mmを下回りました。
- ・ リール幅15.5mm～16mmに当たる紙管の長さは18mmになり、18mmが妥当と思われます。
