協力工場 不良品連絡書

図番	9443709-6	内容 変形
品名	リードフレーム(1) 650タンシ	
ロットNo	SR12.1.26.R-1~16	
発生日	2012年2月8日	
不良数量	15,155個	
不良率	-	処置 返品

リードフレーム(1)650タンシ変形について

品名: リードフレーム(1)650タンシ
図番: 9443709-6
めっきロットNo.: SR12.1.26.R-1~16
内容: 変形(モールド全数検査の際、発見)

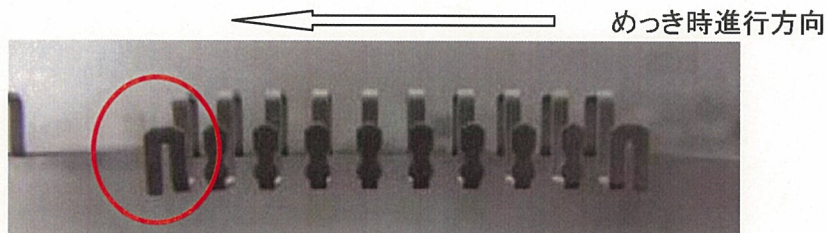
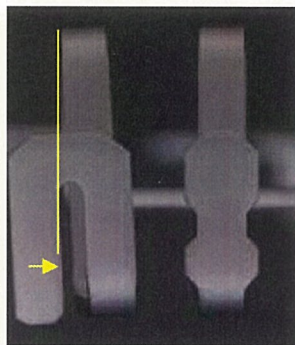
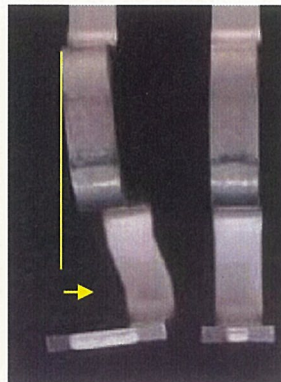
不具合写真:

写真の状態ほど、分かりやすいものはありませんでしたが、僅かに傾きがあるように見えます。
保管時の影響、つなぎを含めた保管のため、明確な判断となっていません。

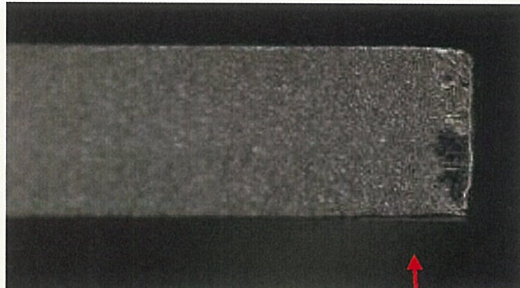
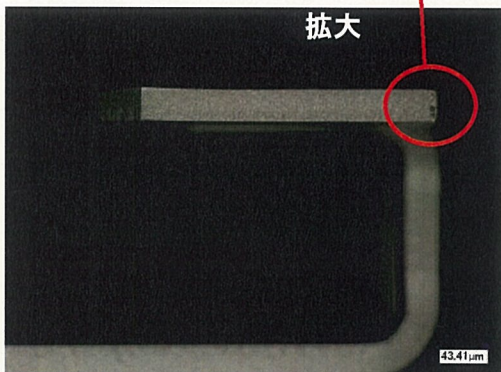
角に擦れキズ有

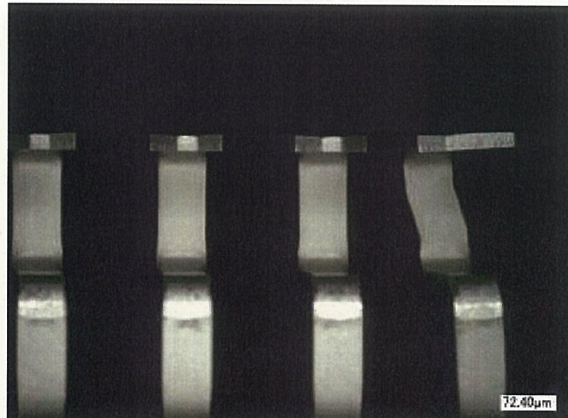
先端部に損傷無

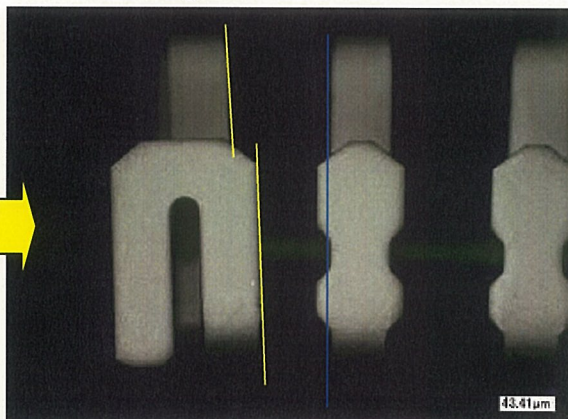
観察方向: 黄色矢印

端子上側からに対し3方向から観察

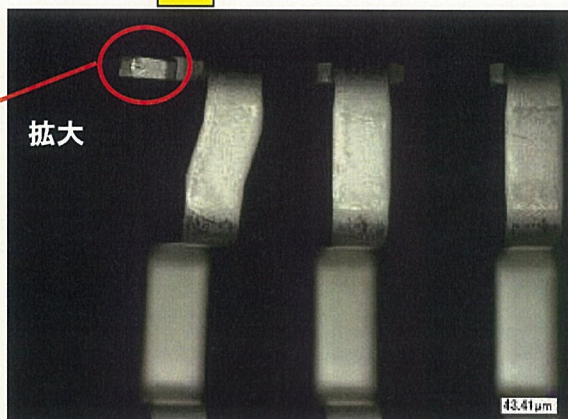
変形端子は、青線に対し曲がりがある

めっき進行方向側に
擦れキズがあり、擦れた箇所には
光沢がある、

キズの状況から、無光沢Snめっき表面に光沢があり、キズを伴っていることが
分かります。
Snめっき後のガイド設定に不備があったことで、ガイドに接触⇒変形となった事が
原因と判断できます。
