## 品質異常改善通知書

不具合整理No. 47F-10-013

品名 BM28 (0.6) -PVデ'ン'タンシ (D)

巻き乱れによる端子変形

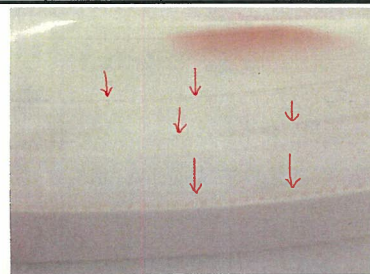
写真・図

リールがみだりな為発生したと思われる。

リールがみだりな為発生したと思われる。  
使用しない。

巻き取り時 リールをばぐって確認しなかった。
