品質異常改善通知書

不具合整理No. 49F-03-006

仕様番号 8230-5164
品名 バンドリアンサ イタシ 090ガタ SHORT
ロットNo 180305. GH89001193
対象数量 16,200個
不具合内容及び確認内容

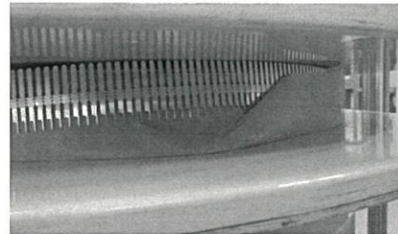
写真・図

巻き不良

段取り後の、3RL目で発生しました。

層間紙、点検時、1スリ点検、ずれがあった。
結果、層間紙が、ねじれてしまった。

層間紙がねじれて巻かれた。

巻き取りの時、ロールの外側を見ず、巻いてしまった。

確認不足。(巻き取り後)

作業員全員、巻き取る時は、ロールの外側、また、
ロールのマド部分も確認し、巻き取る。巻き取り
後も、異常がないか、再度確認し、OKなら、
チェックシートにサインする。周知徹底します。

巻き不良流出防止手段の
改善作業を完了させる。
