整理No : 46F-05-016

## 協力工場 不良品連絡書

品名 5859-40 PARTS PLUG ANCHOR PLATE (H=0.9)

70 5859 999 122 XXX S 変形の件（中間報告）

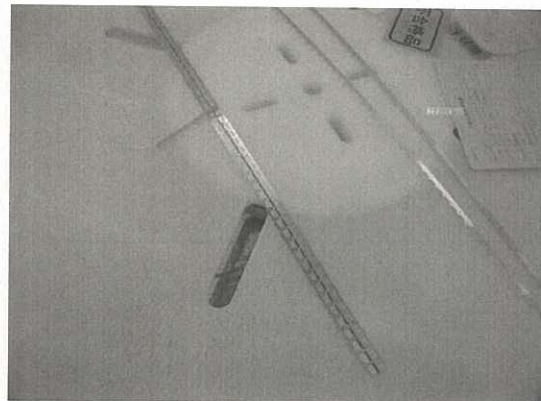
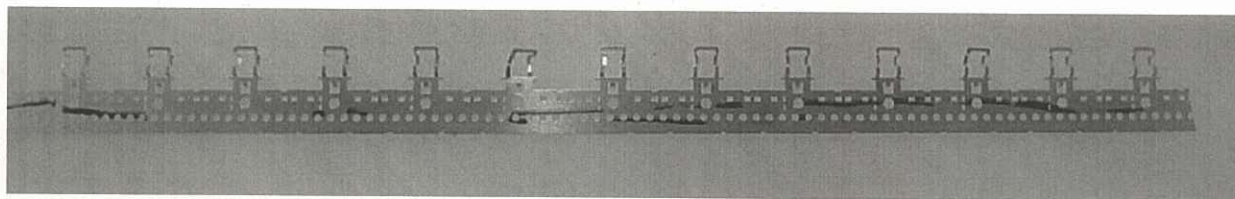
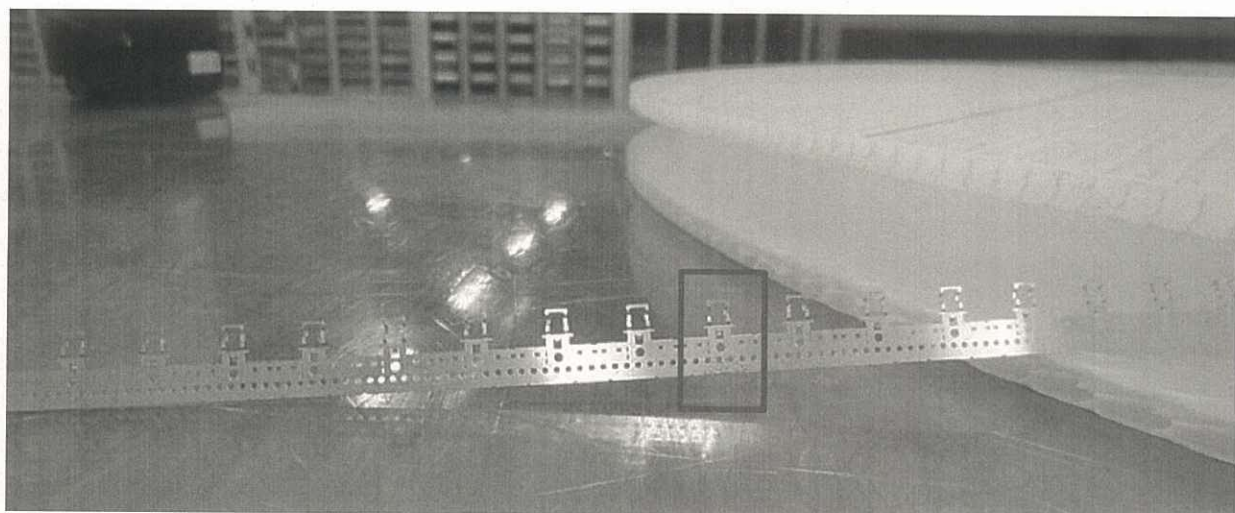
端子変形  
内側10周位から変形発生  
成形金型破損発生

図	番-70 5859 999 122 XXX S (7"7)" 40P
品	名-5859-40 PARTS PLUG ANCHOR PLATE
Q. T. Y	30,000 CUT 0 1
P. LOT. No.	- 15. 05. 21. 1. J. 0004.
M. LOT. No.	5/23 704A 722 4-B
M. CO., LTD.	FCM(株)

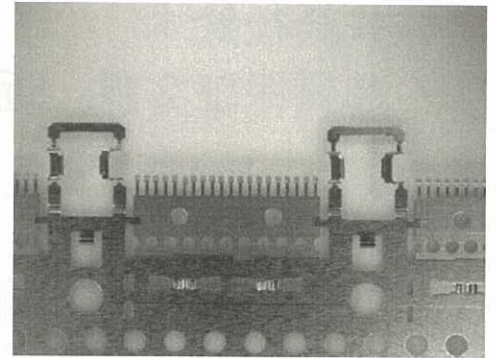
②情報写真

- ・対象プレスロット:①15.05.21.1.J.0004、②15.05.19.2.H.0020  
(①:5/29 情報、②:6/8 情報)
- ・めっきロット:①5月23日 704-A、②5月21日 776-A
- ・不具合内容:端子変形(内周部にて発生)

変形は最終巻き取り方向と反対の変形もあり。

画像検査巻取り時に層間紙が強く巻締まり、端子に負荷が掛かって変形しているものと推測されます。

巻き取り時にリール回転が止まることのないよう、暫定として検査速度を落としました。(25m/分⇒18m/分)

暫定として検査後のリール巻き取り時に、巻き締め有無の異常がないことを暫定常駐目視監視します。
