品質異常改善通知書

図番 B110019-002
品名 CT3837-CF2
ロットNo H.11.05.30.1.0029
対象数量 50,000
クレーム内容及び確認内容

CT3837-CF2 接触部隣接ピッチ不具合一次報告書

CT3837-CF2 接触部隣接ピッチ不具合報告書

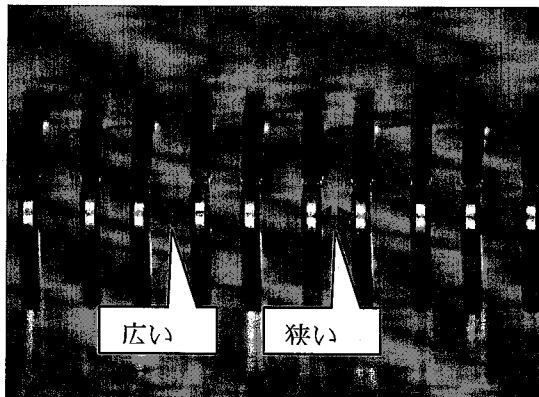
発生状況 山一電子有限公司様より接触部ピッチ寸法規格外の連絡をいただきました。

- ① 検査指導書の確認 弊社検査指導書の測定項目は、先端部での測定となっており、ご指摘いただいた接触部は測定項目の対象となっておりませんでした。
但し、接触部については係止基準での対称度 0.08MAXにて係止に対する接触部の位置を管理しておりました。
- ② 保管サンプルの接触部隣接ピンピッチ寸法を確認致しました。
接触部にて測定しましたところ、ピッチ寸法はめっき加工前・めっき加工後共に規格外で 0.453~0.551 と貴社と同様の寸法傾向でした。また、接触部偏差（対称度）は±0.04 に対し 0.026~0.028 と規格内でした。

接触部は係止部に対して対称度 0.08 で管理しており、隣接ピッチ寸法は測定項目としていなかった為、金型修正工程での寸法調整時に反映されていませんでした。

発生原因同様に隣接ピッチ寸法は測定項目としていなかった為、寸法規格外の製品が流出してしまいました。

検査指導書の測定項目に、接触部隣接ピッチ寸法を追加し、金型修正工程の調整により、隣接ピッチ寸法を管理致します。（2011/9/15 検査指導書改版実施済み）

検査指導書の測定項目に、接触部隣接ピッチ寸法を追加致しました。
（2011/9/15 検査指導書改版実施済み）

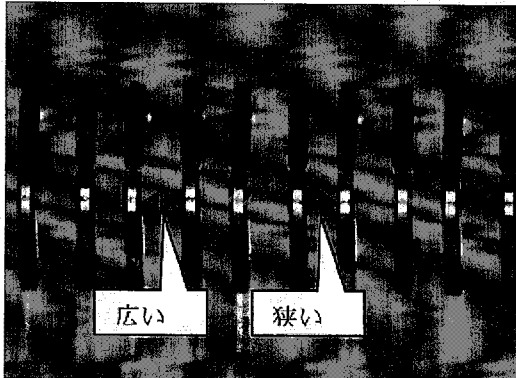
発生状況 山一電子有限公司様より接触部ピッチ寸法規格外の連絡をいただきました。

- ① 検査指導書の確認 弊社検査指導書の測定項目は、先端部での測定となっており、ご指摘いただいた接触部は測定項目の対象となっておりませんでした。
但し、接触部については係止基準での対称度 0.08MAXにて係止に対する接触部の位置を管理しておりました。
- ② 保管サンプルの接触部隣接ピンピッチ寸法を確認致しました。
接触部にて測定しましたところ、ピッチ寸法はめっき加工前・めっき加工後共に規格外で 0.453~0.551 と貴社と同様の寸法傾向でした。また、接触部偏差（対称度）は±0.04 に対し 0.026~0.028 と規格内でした。

接触部は係止部に対して対称度 0.08 で管理しており、隣接ピッチ寸法は測定項目としていなかった為、金型修正工程での寸法調整時に反映されていませんでした。

発生原因同様に隣接ピッチ寸法は測定項目としていなかった為、寸法規格外の製品が流出してしまいました。

ご返却いただきましたリール内を確認致しました。
接触部隣接間ピッチは、返却リールにおいても同様の現象が確認されました。本報告書の発生・流出対策をもって再発防止致します。

検査指導書の測定項目に、接触部隣接ピッチ寸法を追加し、金型修正工程の調整により、隣接ピッチ寸法を管理致します。（2011/9/15 検査指導書改版実施済み）

検査指導書の測定項目に、接触部隣接ピッチ寸法を追加致しました。
（2011/9/15 検査指導書改版実施済み）
