## 協力工場 不良品連絡書

仕様番号	T-ASA F53C8
品名	TERM ASA F53C8
金型番号	P6565
ロットNo	18.07.09.1.G.0010~0011
連絡受理日	2018/07/23
対象数量	20,000個

## ASA F53C8TERMINAL キャリア部変形発生について

機種 : TERMINAL ASA F53C8  
対象 : 18.07.09.1.G.0010~0011 (18G18-11-04~05)  
18.07.09.1.G.0035 (18G18-11-29)  
内容 : キャリア部に変形が発生している。

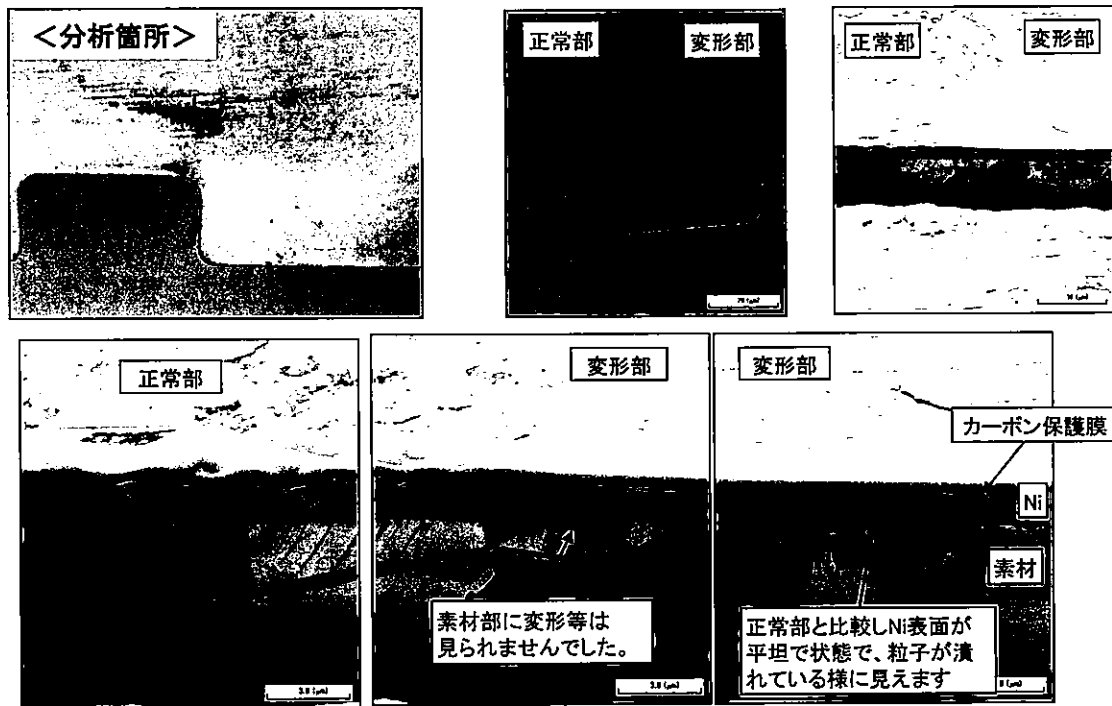
変形部に発生しているキズ部の断面をFIBにて分析しました。

粒子が潰れており、表面が擦れて平坦になっている事からNiめっき後に発生していると判断致します。

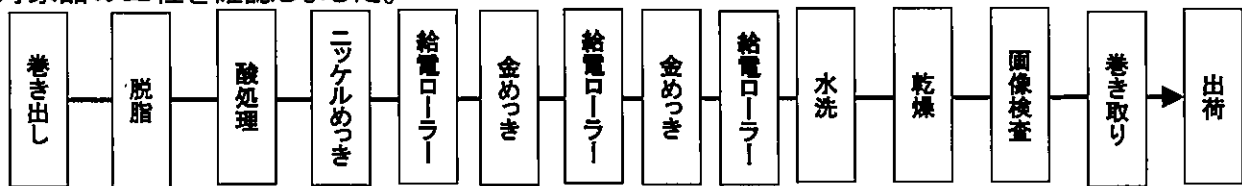
### 工程フロー

- ①断面分析の結果、Niめっき以降の給電ローラーで発生したと考えられます。
- ②キズ部にAuが付着しており、キズ発生時にAuが付着した事が考えられます。
- ③上記①・②から、金めっき中間又は最終の給電ローラーにて発生した可能性が考えられます。

- ① 高さの調整について目視の確認のみから、給電ローラーに接触させてから下に移動させて設定する方法を指導徹底致しました。(2018年7月30日実施済)
- ② 下受ローラーの高さ調整を手動ではなく、調整ネジを回す事で変更できる機構に見直し致します。  
(2018年8月31日迄)

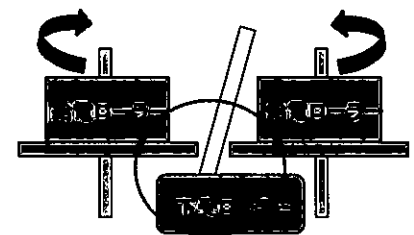
【異常断面方向】

キャリア部を挟む給電ローラーは、製品が外れない様に下側に進む様に設定しております。  
キャリア部が部分的に潜り込む事で変形が発生した事が考えられます。

- ① 調査結果よりAuめっきの給電ローラーにて部分的に製品の潜り込みが生じ、給電ローラーと下受ローラーに挟まれて変形が発生した可能性が考えられます。
- ② 発生に周期性はなく、対象ロット後に他社品を加工した事で設定が変更されており、潜り込み発生時の異常を特定する事は出来ませんでした。
- ③ 給電ローラーを調査する中で、製品の潜り込みは下受ローラーの高さに影響を受ける事が分かり、対象品加工時の下受ローラーの高さが低い状態にあった可能性が考えられます。  
下受ローラーの高さ設定は目視で設定を行い、製品通過時の状態で微調整を行う状態でした。  
高さの微調整は止めネジを緩めて手動で高さを変える機構であり、細かい調整がし難い状態でした。
