株式会社 鈴木 御中		11-08-01	P1
		管理番号: 43F-8-001	
		三友電子工業(株)	
件名: BB-21725 CT2700-0BF1 (ノッチアリ) 数量不足の件について 首題の件についてご報告いたします。よろしくご検討の程をお願い申し上げます。			
図 番	BB-21725		
品 名	CT2700-0BF1 (ノッチアリ)		
仕 様	Ni1.5-3.5 μ m+Au0.3 μ mUP(1.16MMカタマン)+AuF0.05 μ mUP(1.2-1.7MM)+S3		
数 量	1RL 3,835pin不足		
めっきロットNo.	SU230910-010H1-005		
プレスロットNo.	E.10.09.17.1-9		
I 状 況	対象製品において、納入数量30,000pinに対し実数が26,165pinであり、3,835pin(12.6m相当)不足しているとのこと指摘がありました。		
II 調 査	<p>1 生産履歴の確認</p> <p>2010年9月23日に3HラインNo.1条でめっき加工しておりました。 対象リールは、12RL連続で加工した内、9RL目に相当しておりました。 生産履歴を確認した結果、対象ロットは異常履歴及び変化点はなく、通常生産されておりました。</p> <p>2 生産記録の確認(別紙1)</p> <p>数量の生産記録を確認した結果、数量記録は表示数と一致しており、問題はありませんでした。</p> <p>3 製品のカウント方法(別紙2)</p> <p>カウンターは、レーザー照射方式であり、製品がレーザーを遮った回数をカウントしております。 対象製品の場合、レーザー照射位置を製品のパイロットホールに合わせており、製品キャリアがレーザーを遮った回数をカウントしております。</p> <p>4 サンプル採取の方法</p> <p>リール間の継ぎは、継ぎがカウンターを通過する前に事前にブザーで作業者に知らせます。 継ぎがカウンターを通過したと同時に、カウンターの切り替えを行ないます。 継ぎにサンプル採取専用タグを取り付けます。 サンプル採取専用タグには、40cm(サンプル採取長さ)の紐が付いております。 その紐の長さと同じ長さで製品をカットし、サンプルとして採取しておりますので、サンプルの採取量が40cmより長くなる事はありません。 ※対象製品の場合、サンプル採取長さ40cm = 121pin です。</p> <p>5 数量の管理方法</p> <p>カウンターにて端子の生産数をカウント、めっきロット・プレスロットNo.一覧表に記録します。 リールからサンプルを採取します。 生産数からサンプル採取数を引いて実数を算出し、めっきロット・プレスロットNo.一覧表に記録します。 実数から出荷数を決定し、めっきロット・

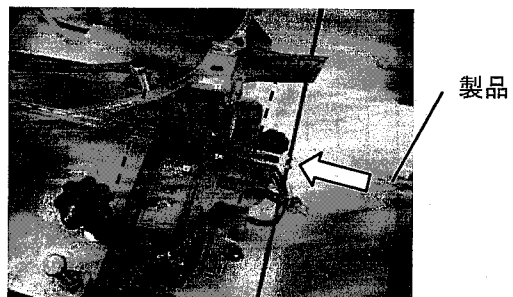
【工程フロー】

カウンター計

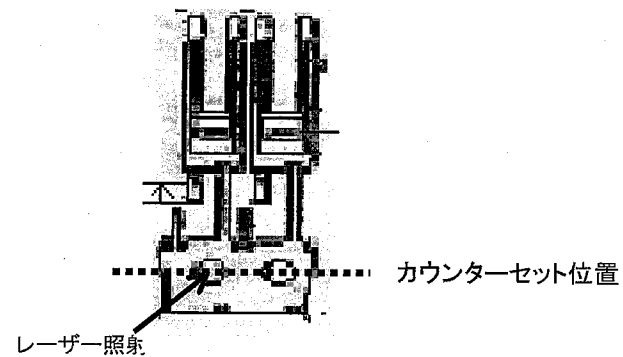
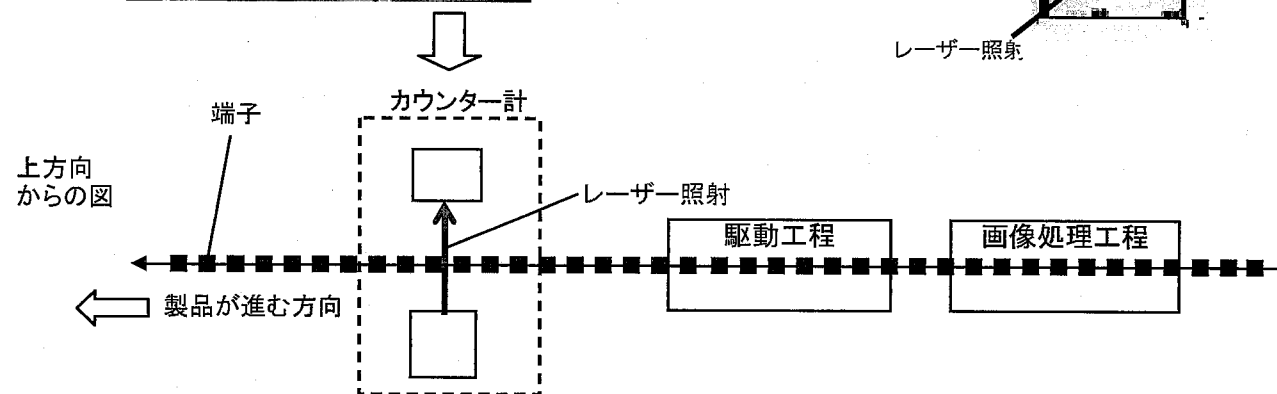
【カウンターセット位置】

製品の横側からレーザーを照射し、
製品がレーザーを遮った回数を
カウント数としています。
