品質異常改善通知書

不具合整理No. 47F-09-016

仕様番号 71 5859 999 X21 XXX S (58597' 59' CT)

品名 5859 PLUG CONT (H=0.9)

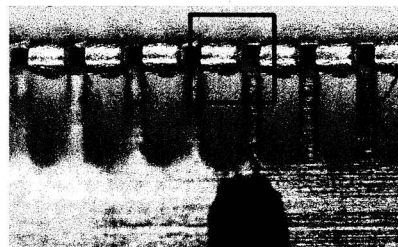
B側端子に樹脂被り発生。
(B側端子 J1, 2寸法がランダムに変化)

寸法の変化

製品のバラツキ

先端開きマシス。

ポイント測定時OK

リール内の変化。
