工程異常処理票

発行 19Lc-006
No. 19-02-04
発行日: 2019年2月7日
発行社名: 一関ヒロセ電機(株)
部署名: 表面処理課
品管責任者 担当

初期品 量産品	機能 外観	個品 治具		
製品名 DF13-2630SCFA		CL No. 536-0298-5 07 DP No. 302965-0-11		製品ロットNo. 10-0272, 0273
個品名 DF13-2630SCFAアタッチタンジ(4)		発生日 2019.02.07		発見工程 巻出工程、めっき後巻取面検査
全数検査・抜取検査		不良内容・発見のきっかけ めっき加工途中、巻取前の画像検査工程にて端子変形が見つかりました。巻き出し工程に確認したところ端子が層間紙に突き刺さっていたように見えたということで、層間紙を確認したら突き刺さっていた痕跡を確認しました。		不良現象(略図/写真)

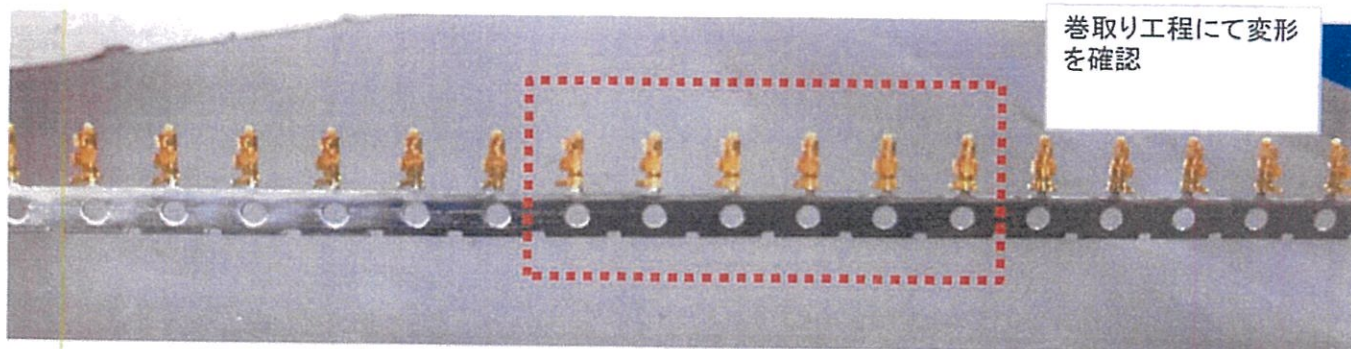
巻取り工程にて変形
を確認

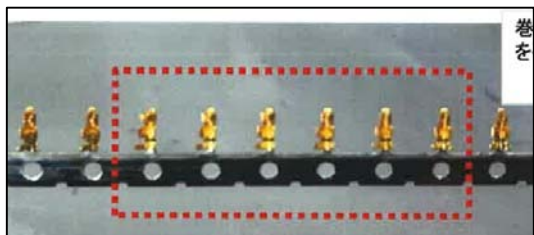
写真1 異常写真

Lot No.270/272/273の3RLに変形が発生している。
めっき後の画像装置にて検出された。
巻き出し工程を確認すると端子が層間紙に刺さっていた。

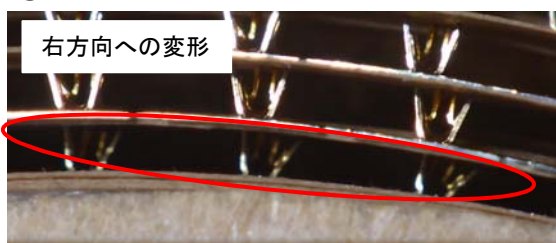
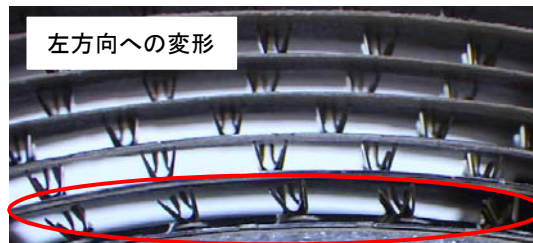
写真3-1 返却品の變形箇所(キャリア側から撮影)

- ① 3RLともめっき工程、巻き返し工程が完了しております。
- ② 最芯部に変形が発生しておりました。本製品は画像装置を使用しており、これほど変形していれば異常として検出します。
- ③ Lot No.272と273で変形の方法が異なっておりました(写真3-1 参照)。

連続生産中の3RLであるという事、前後の発送品(20RL)には異常が発生していない、画像装置及び自動巻き取り機を使用している、ということからプレス工程以降での発生であると考えます。

Lot No.270 は調査に使用したため弊社にて廃棄します。残2RL(272/273)の処置についてご指示をお願いします。

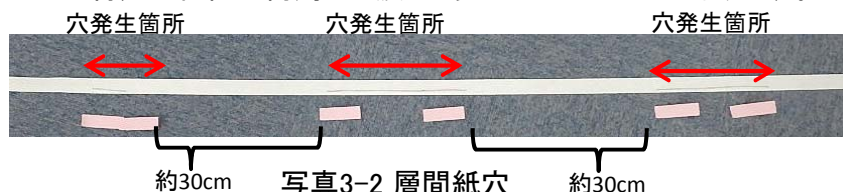
写真3-2 層間紙穴

- ④ 層間紙の穴は約30cm間隔で発生しておりました。RL芯の外周が約34cmという事からRL内の特定の位置に何周にも渡って発生していたことになります。
