# 品質異常改善通知書

仕様番号	CTA1128-0350F
品名	ターミナル
ロットNo	12.10.24/25/26/27 生産ロット
対象数量	1,345,000
不具合内容及び確認内容

製品に亀裂が入る。(写真参照)  
不良率: 100%  
12.10.23のロットは発生無し。

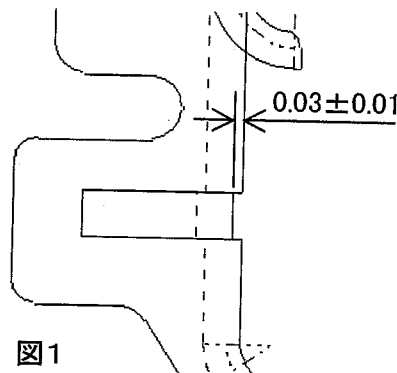
図1

セレーション深さ0.03を社内公差 $\pm 0.01$ (図1)で管理しておりますが、12.10.26S1V0001生産前の全面研磨時に下限側にあると判断し、下型のセレーション成形ダイを0.015シムアップしました(図2)。その為、図3に示しますようにセレーション高さ保持工程でプッシュバックされ亀裂が入ったものと考えます。

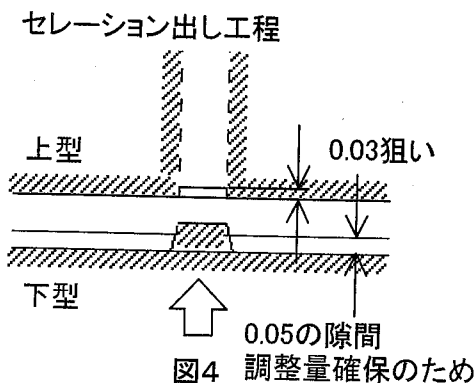
図4

金型の工程は図4,5のようになっております。図4に示しますように下型のセレーション成形ダイは調整量確保のためダイ面より0.05隙間を設けており、容易に調整が出来る状態にありました。メンテナンス者は図5のセレーション高さ保持工程の存在を知らずシムアップをしてしまいました。その為、この度の亀裂発生に至ったものです。

①下型のセレーション成形ダイに設けてありました調整量確保のための0.05の隙間をゼロにし調整が出来ないようにしました。また安易にこの部品図を変更しない様、図面上に注意喚起コメントを記載しました。(図6)

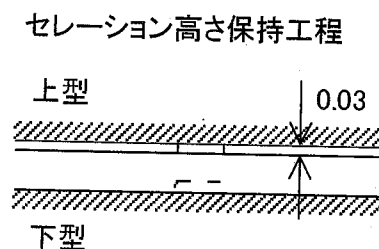
図5

セレーション高さ保持工程は、セレーション深さ $0.03 \pm 0.01$ と厳しい公差管理の基に念のため導入しており、金型起工時に今回発生した割れ現象について予測が出来ておりませんでした。

②セレーション高さ保持工程では上型の部品を削除しました。削除した事により寸法への影響はありませんでした。(図7)
