協力工場 不良品連絡書

図番	72 8077 999 001 863
品名	REC CONT RA PRESS FIT
ロットNo	3315SS1-1-1,3315SS1-4-1(プレス) 180313-007G2-004,007(めっき)
連絡受理日	2013年4月5日
対象数量	3,000

端子変形
(プラス側へ倒れ)

株式会社 鈴木 御中		-		P1	
		管理番号:13-04-03			
		JX日鉱日石金属株式会社 (JX金属プレジジョンテクノロジー(株)館林工場)			
件名:図番72 8077 999 001 863 変形の件					
首題の件についてご報告いたします。よろしくご検討の程をお願い申し上げます。					
図 番	72 8077 999 001 863				
品 名	REC CONT RA PRESS FIT				
仕 様	NiP1.2-3.0**AuP0.76*UP(1.2MM)+SnPb1.5-3.0*(12.5MM) S3				
数 量	2RL 10,000pin				
めっきロットNo.	180313-007G2-004, 007				
プレスロットNo.	3315SS1-1-1, 3315SS1-4-1				
I 状 況	<p>本製品にて、変形(倒れ)が発生しているとのこと指摘があり、調査致しました。</p> <p>①本不具合の影響で、成形工程の金型ガイドに接触してしまい、正常に成形できない状態との情報です。</p> <p>②変形は、対象2RLに各2pinプレス進行方向と同一方向に0.1mm強端子の倒れが発生しており、バリ面にすりキズが発生しているとの情報です。(添付資料参照)</p> <p>③現品は極力使用していましたが、対象の2RL(3,000pin)は、使用上どうしても厳しいため、返却したいとの情報です。</p>				
II 調 査	<p>1 返却サンプルの確認(別紙1参照)</p> <p>(1)返却サンプルの寸法測定を行なった結果、ご指摘のありました2pinの端子はプレス進行方向と同一方向に倒れておりました。</p> <p>(2)返却サンプルの外観を確認した結果、バリ面に横方向のすりキズを確認致しました。すりキズは、半田めっき上に入っており、半田めっき加工後の発生であることが判りました。</p> <p>(3)変形している端子を光学観察した結果、当たりキズはありませんでした。</p> <p>2 返却リールの確認(別紙2参照)</p> <p>返却して頂きました2RLどちらも使用途中のリールで、数量は2RL合わせて3,000pinでした。</p> <p>(1)返却リール2RLの巻き始め、中間、巻き終りを1周分採取し、寸法測定を行なった結果、プレス進行方向と同一方向に0.1mm倒れている端子はあり

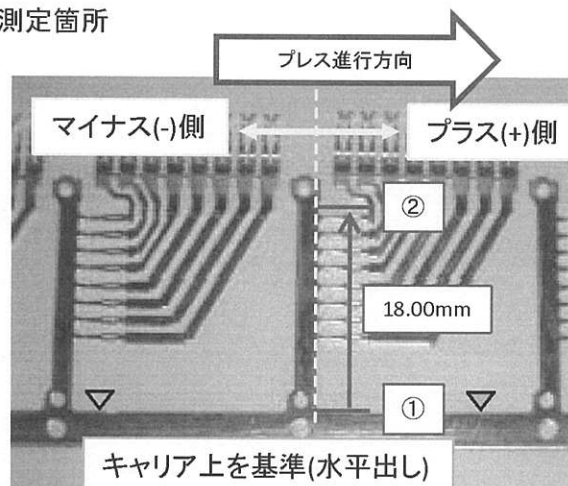
測定箇所

測定方法: キャリア上(①)から18.00mmの箇所(②)の傾きを測定。

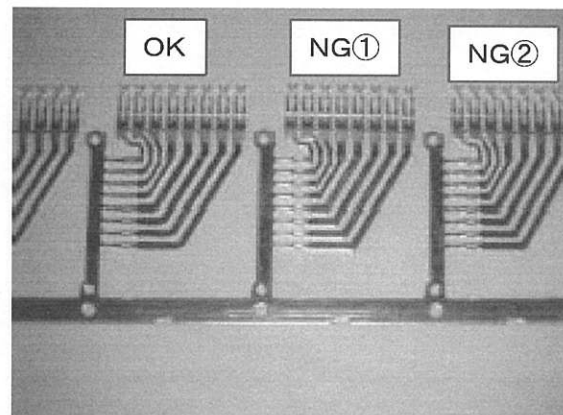
不具合サンプル

対象の2pinがプレス進行方向と同一方向に変形していることを確認致しました。

測定値	
	弊社	貴社
OK	0.036	0.03
NG①	0.119	0.115
NG②	0.096	0.102

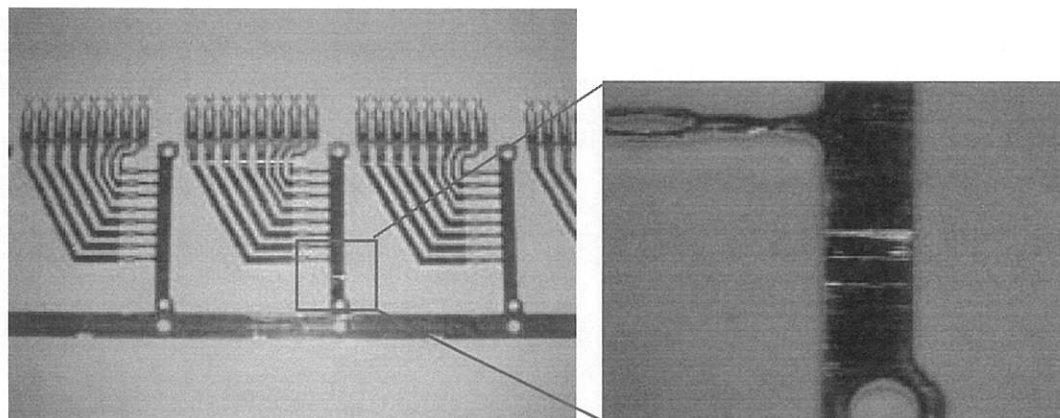
バリ面にすりキズを確認しました。
すりキズは、横方向に発生しておりました。

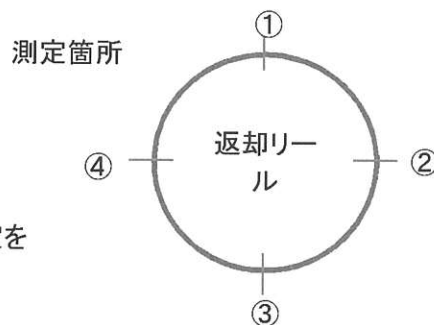
右図に示します箇所からサンプリングした製品にて寸法測定を実施致しました。
測定値は、連続3pinの数値を記述致しました。

寸法測定した結果、プレス進行方向と同一方向(プラス方向)に0.1mm倒れている変形はありませんでした。
