協 力 工 場 記 入	FCM(株) 殿		発行日: 2016年8月17日		
			整理No: 48F-08-002		
	協力工場 不良品連絡書				
	再発防止のため対策を記入の上、指定回答日までに原本を提出して下さい。		承認	調査	担当
	指定回答日: 2016年08月31日		佐竹 16.08.17	佐竹 16.08.17	影山 16.08.17
協 力 工 場 記 入	仕様番号	304677-0-11		不良内容 めっき変色あり、当該リールを3,700ヶ(納品数量;10,400ヶ)使用し成形品より1ヶ発見。  	
	品名	W.FL2-LP-040HF(G) LPシェル			
	金型番号	P6347			
	ロットNo	R10-1.0101			
	連絡受理日	2016/08/17 18:36:42			
	対象数量	6,700			
協 力 工 場 記 入	1. 確認内容 別紙分析調査の結果より、 変色部の下部に亀裂状の箇所がありました。		返却品の処置(数量明記) 対象リール残数6,700ヶ 現地廃棄

めっき変色部解析

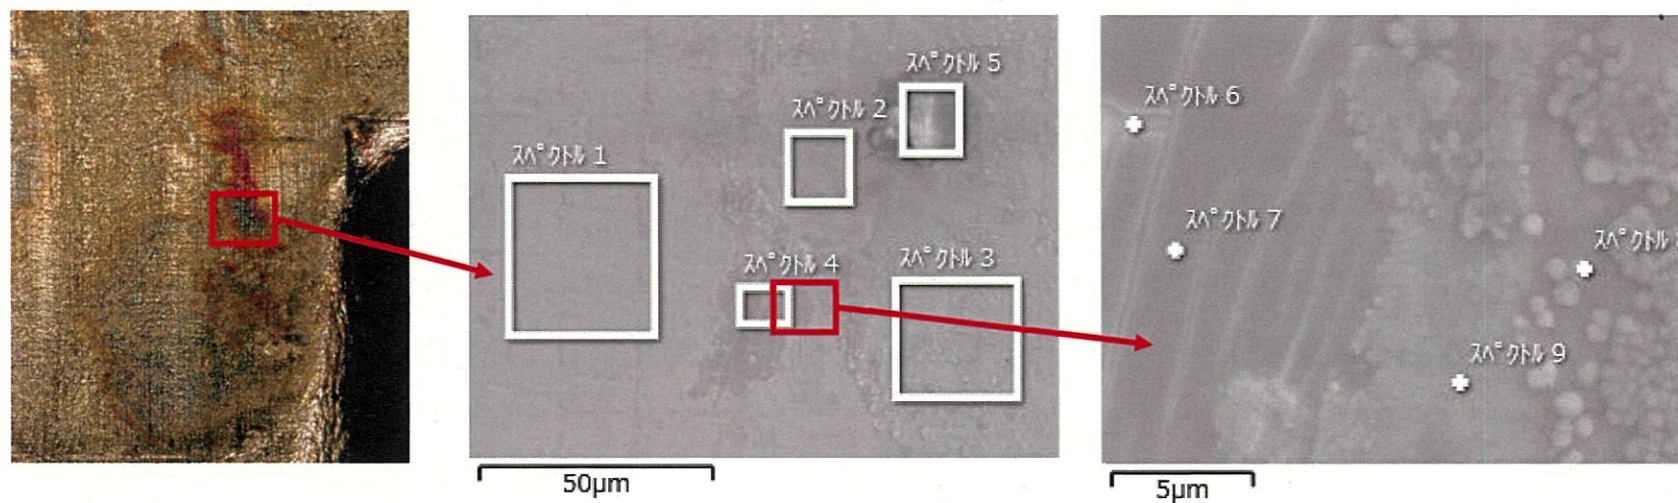
成分分析

質量%	C	O	S	Cl	Ni	Cu	Au
1(正常部)	8.3	2.7	2.0	-	22.3	19.0	45.7
2(異常部)	9.9	4.2	1.6	-	22.0	15.4	46.9
3(異常部)	9.4	3.4	3.8	-	15.7	29.2	38.5
4(異常部)	10.5	18.9	-	-	21.4	11.3	37.9
5(異常部)	30.1	26.7	2.2	0.7	27.2	6.5	6.6
6(異常部)	5.5	4.2	-	-	34.3	8.3	47.7
7(異常部)	9.0	17.4	-	-	25.7	10.0	37.9
8(異常部)	17.6	4.2	7.8	-	4.3	45.4	20.7
9(異常部)	8.2	2.8	3.0	-	18.4	25.2	42.4

質量%	C	O	S	Cl	Ni	Cu	Au
10(正常部)	8.7	1.4	-	-	17.9	-	72.0
11(異常部)	10.0	4.3	2.0	-	16.5	20.2	47.0
12(異常部)	13.0	35.5	0.9	3.2	35.2	7.5	4.7
13(異常部)	7.5	26.4	1.4	5.1	26.2	12.9	20.5
14(異常部)	10.8	3.8	2.0	-	17.2	19.0	47.2

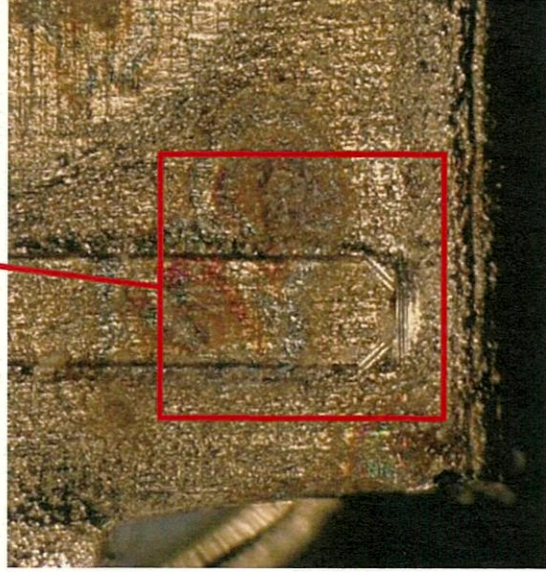
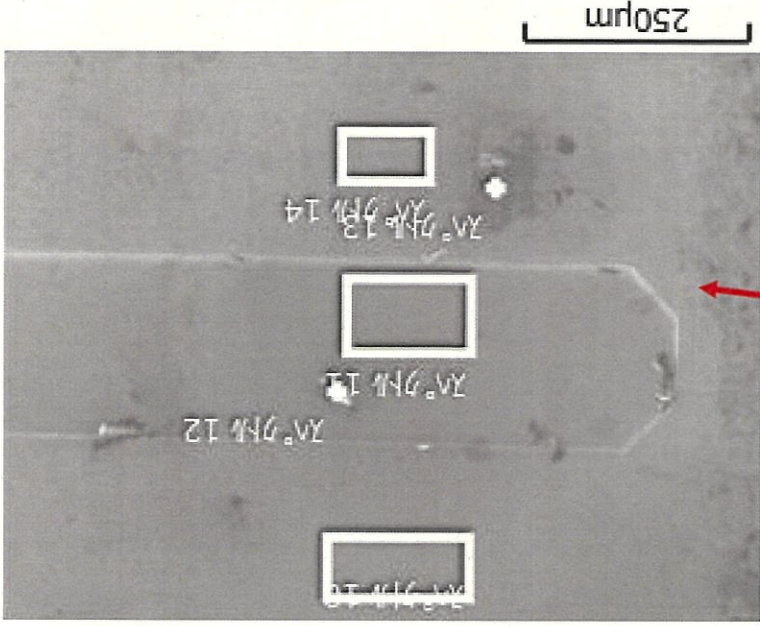
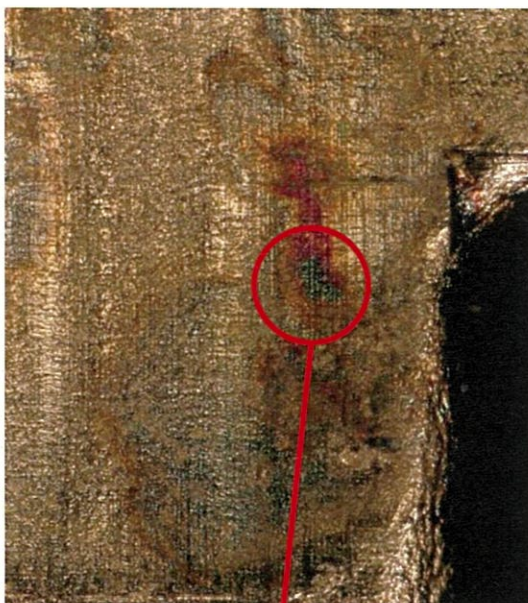
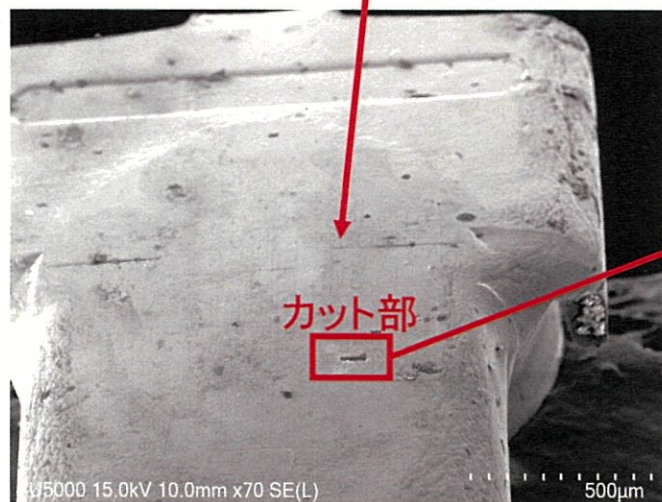
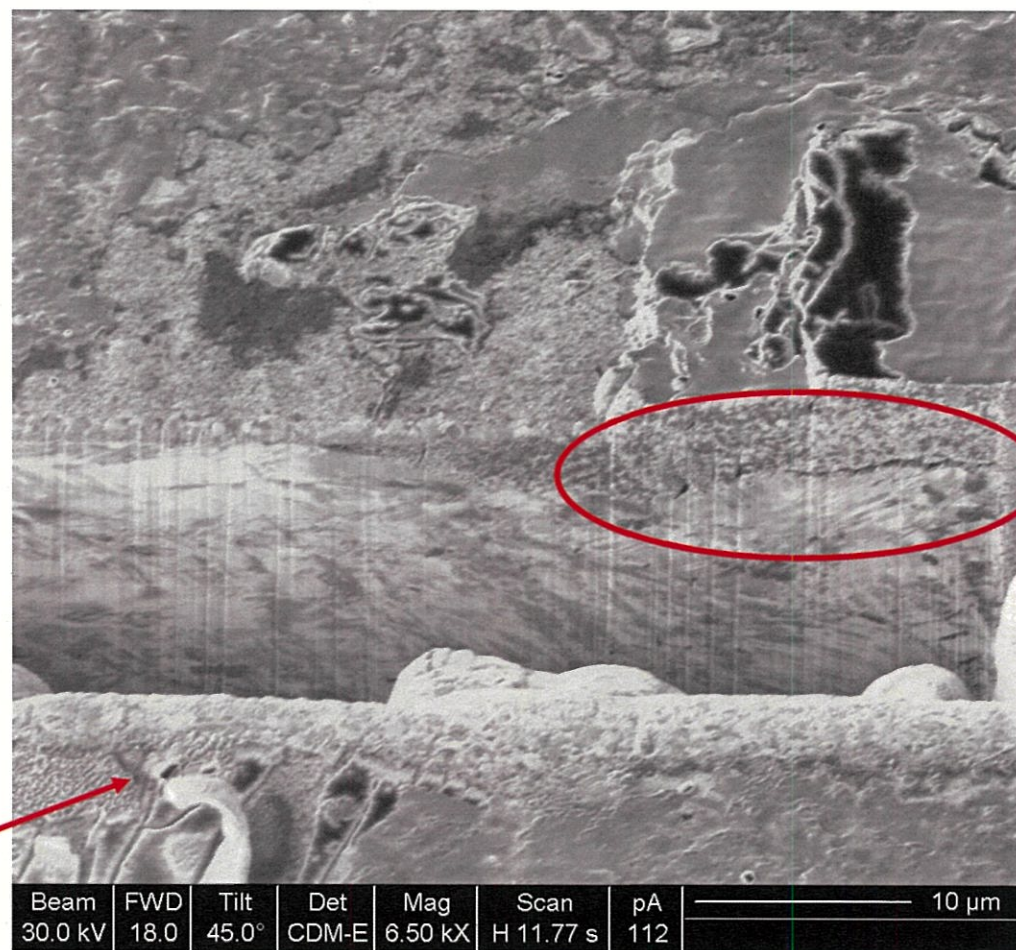
異物部分(成分分析のスペクトル5部分に相当)を
カットすると断面に亀裂あり

⇒ めっき? 材料? 界面?

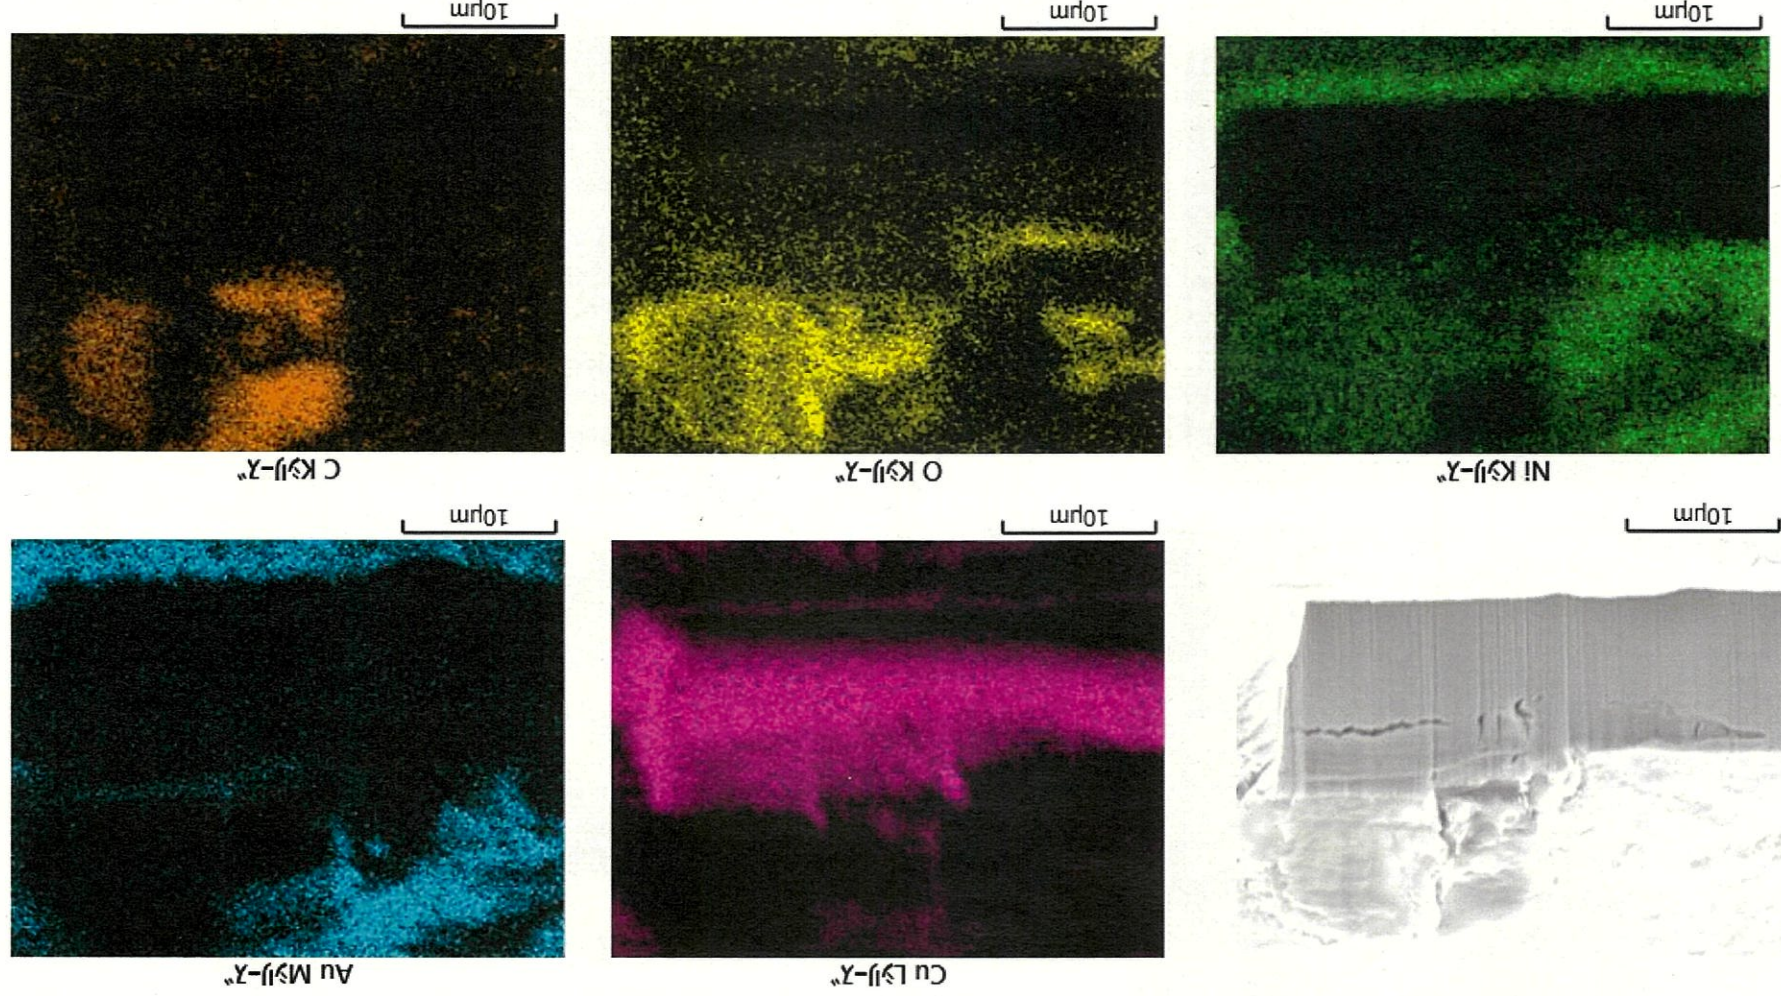
元素マッピングより、亀裂は材料中と思われる。
また、表面の異物からは主にC、Oが検出されるため有機物成分と思われる。
