品質異常改善通知書

不具合整理No. 47M-03-004

仕様番号 G-109772

品名 BB35C-PAA40AB3-520E-DLF (FOB)

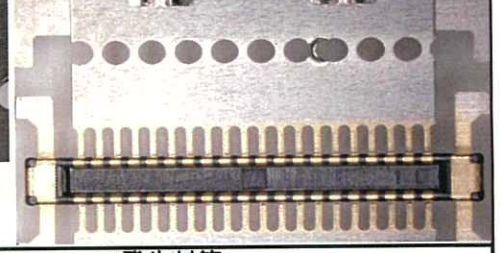
写真・図

パイロット穴変形

ナゼ
パイロット穴変形発生

↓
画像送リスレ

↓
製品位置ズレ補正の
累積ズレ

ナゼ
パイロット穴変形流出
↓
中肉サンプル発見です
↓
画像位置ズレ補正で
変形がなくなる(変形ラジエ)

3/16 画像調整
・パイロットセン変更
・製品送りのクランプ圧調整

同上
中肉サンプル確認時に変形無きことを確認する
