協力会社工程異常処理報告書(メッキ品)

ENG. No. 503462-0019 製品名称 HI-FIX 256PIN RECTERM

調査結果報告書

件名：異物付着の件

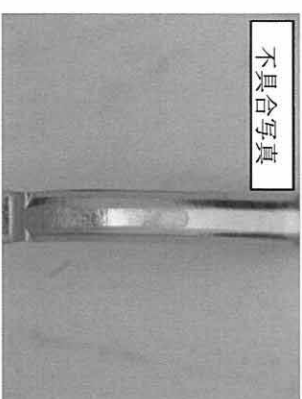
- ・接触部先端側に白色の異物が確認できました。
- ・SEM で確認を行った結果、微量ながら Sn の成分が検出されました (添付資料 1)。
- ・弊社工程で、電解脱脂で洗浄することで、その異物は除去可能でした (添付資料 2)。
- ・ Eta ノールにて拭き取り実施した結果、大部分のシミは除去できましたが、境界部で若干の残留物が残りました (添付資料 3)。
- ・頂いたサンプルは、接触部奥側に発生が見られましたが、モリックス様発信のメールでは「接触領域および尾部に白色である」という情報が得られました。

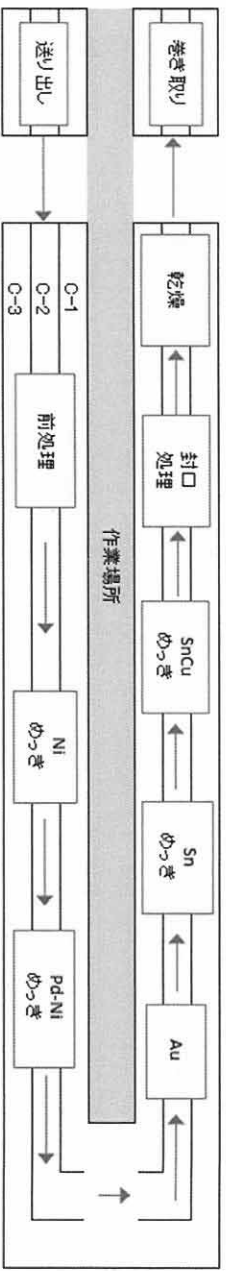
①ライソンの概要について

再現テストと生産履歴、作業者聞き取りの結果等から、C-3 の段取り作業中、内槽の設置ミスにより、吊り下げ治具を取り出すために通常と異なる作業を行い、作業者が誤ってC-2 ライソンの倒れ防止ローラーに接触させてしまったと推察されました。それにより、倒れ防止ローラーの角度が変わり、通常とは異なるローラーの位置で製品が接触したことにより、Sn のカスが転写されたことで発生させたと考えられます。

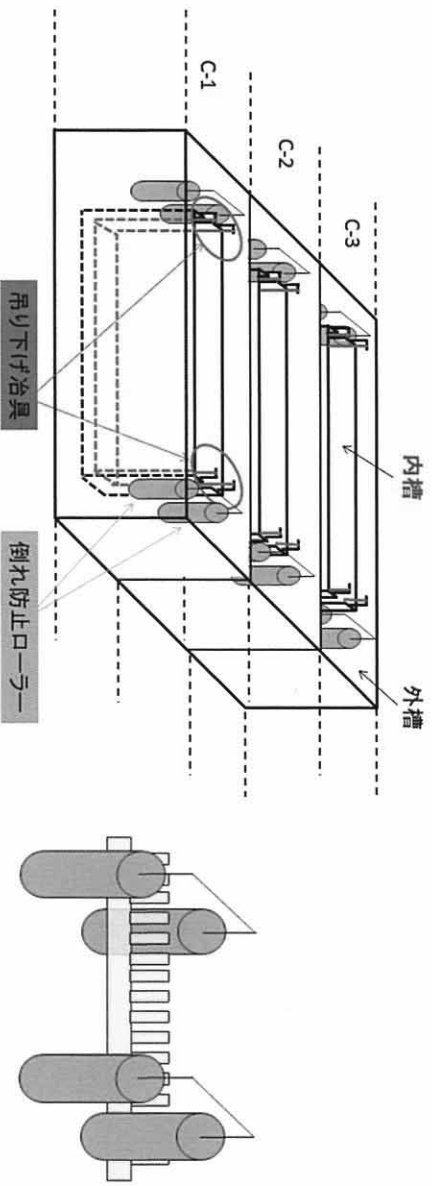
②内槽の概略図について

- ・Sn、SnCu 工程の建浴作業は正月連休前、盆連休前に実施しております (C-1、C-2、C-3 同時)。
- ・建浴作業時、内槽を外す作業がありますが、作業者からのヒヤリングより、C-1、C-2、C-3 の内槽を元の場所に設置していない可能性が高いことが分かりました。

- ①Sn ライソ、Sn・Cu ライソの建浴において、内槽を元のライソに戻せるように、内槽に表示を行ないます（11 月 16 日済）。
 - ②暫定対策として Sn や SnCu めっきで使用していた倒れ防止ローラーを外し、Au めっき仕様専用の倒れ防止ローラーに交換して生産します（11 月 22 日済、添付資料 8）。
 - ③恒久対策として、SnCu ライソの倒れ防止ローラーを廃止、専用レールを製作し端子部に接触しない方式とします（12 月 21 日予定）。
- （従来）

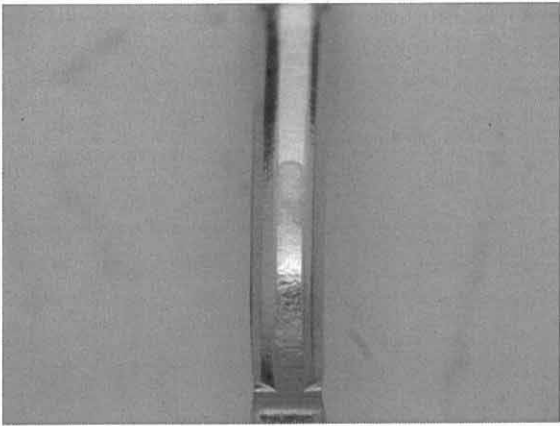
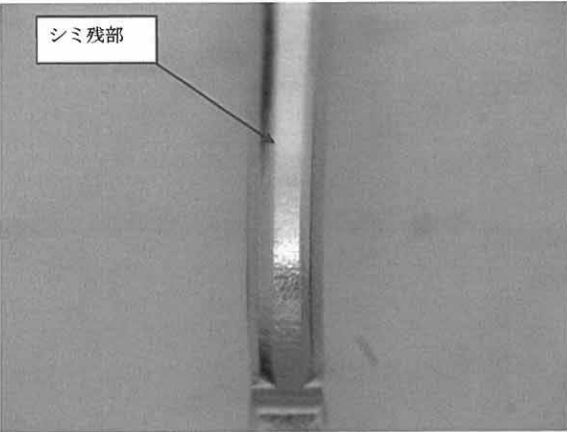
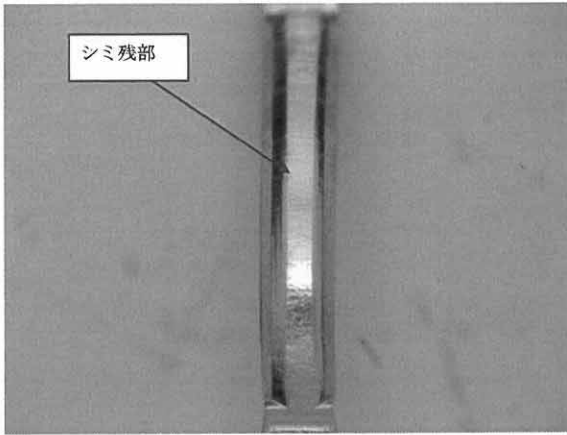
(添付資料 3) <株式会社鈴木様めっき異常サンプルエタノール洗浄試験結果>

エタノールで洗浄後は元々あった大部分のシミが消えましたが、シミの境界部において若干の残留物が残っている傾向が見られました。

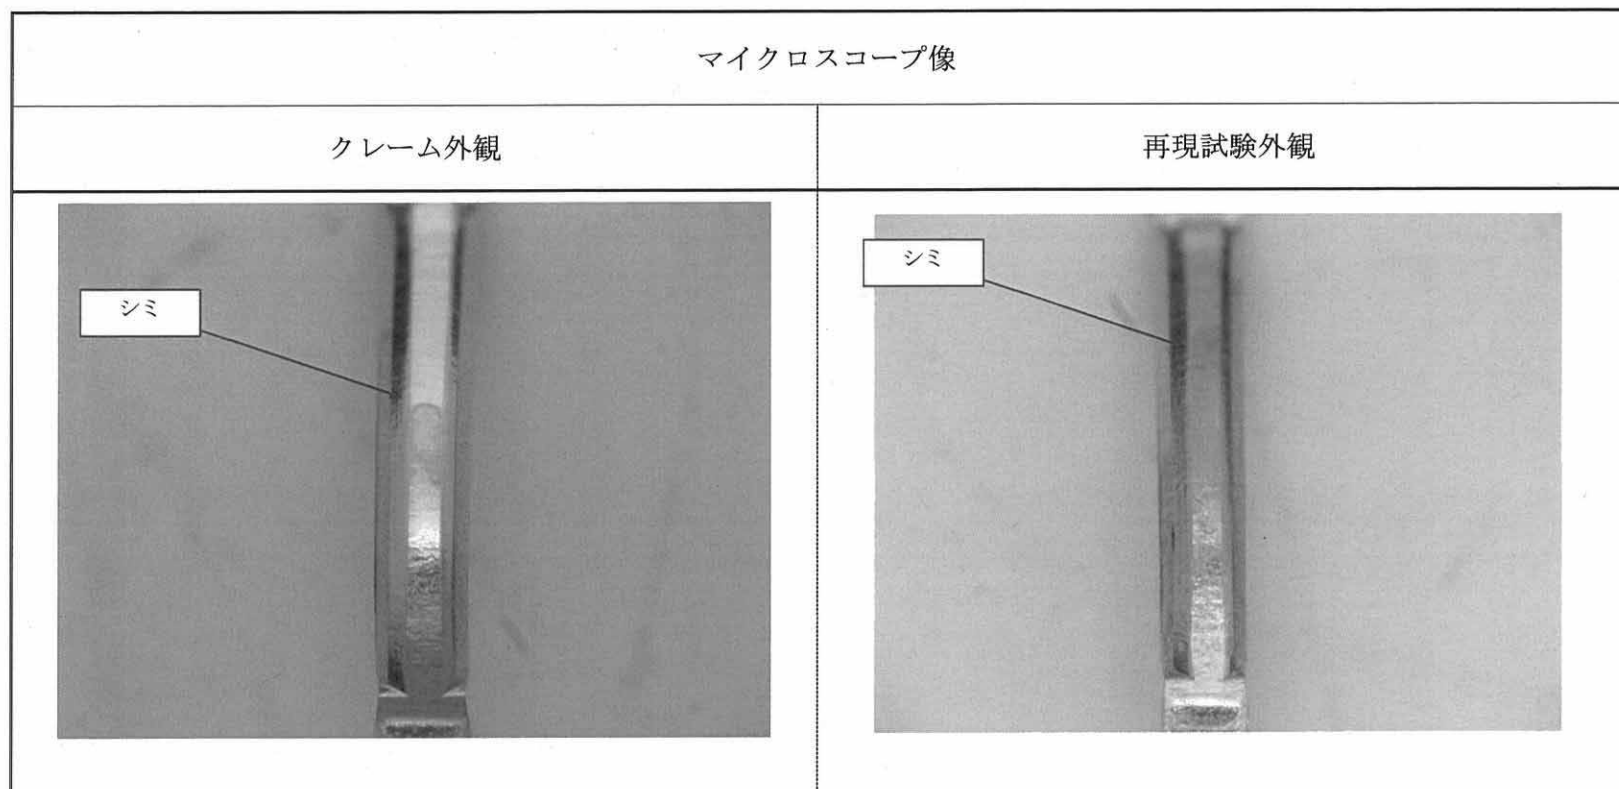
(添付資料 7) <株式会社鈴木様めっき異常サンプル再現試験結果>

各調査結果を踏まえ、考えられる要因について再現テストを実施しました。その結果、倒れ防止ローラーに付着したカスを溶解（分散）させ、倒れ防止ローラーに再付着、その後製品を通過させたところ、返却サンプルに近い外観を再現することができました（添付資料 7）。

O	C	N	Sn	Au
返却サンプル	○	○	○	○	○
再現試験	○	○	○	○	○

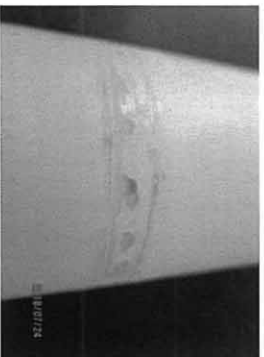
結晶物が付着

薬品洗浄を実施する。
塩酸水に10分浸漬させ、そのうちウエスでこすり洗う。
しっかりと純水ですすぎ、汚れが落ちたのを目視で確認す

薬品洗浄を実施しても、汚れが落ちないときは新規に交換する。

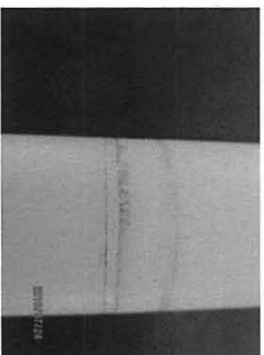
汚れが付着

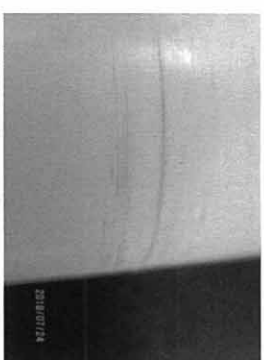
傷がある

新規品に交換す
