品質異常改善通知書

不具合整理No. 46M-05-005

仕様番号 101CPB-183-06E
品名 FB-1A PLUG INSERT MOLD 2ND
ロットNo 250521-2-K-06-10, 250522-2-K-01
対象数量 126,550
不具合内容及び確認内容

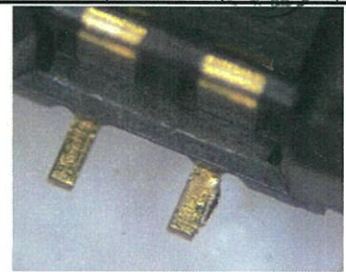
写真・図

コンタクトリード部側面に削れ発生

リード部の微少な削れ発生

削れ発生

22と成形型が干渉

成形ロウの入り

リード部の微少な削れ発生あり

リード部のバリあり

サンプルに発生していたバリが検出されませんでした。

成形ロウの交換

微少な削れであっても
工程内異常と発行し可
