協力工場 不良品連絡書

仕様番号 PMMR8640-11

品名 Lタイプナブタン

PMMR8631/PMMR8640金めっきエリア 改善について

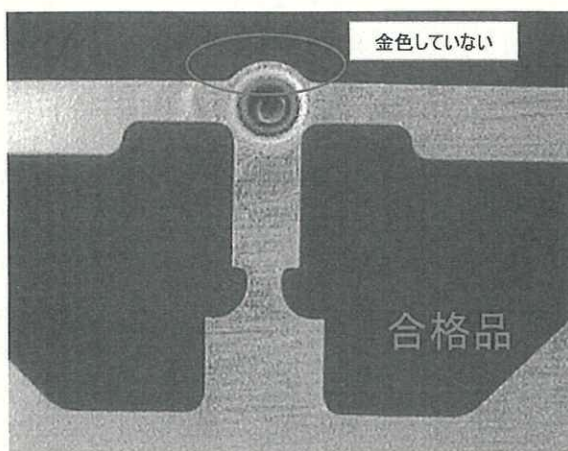
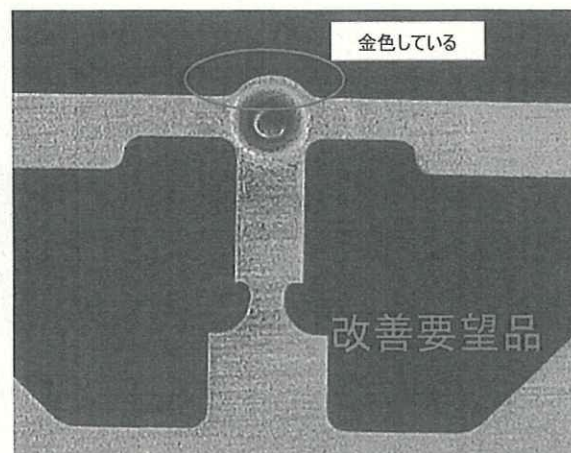
◇PMMR8631- * *にて絞り部裏側上部にAuが漏れており成型機のイメージチェッカーで誤判定する為改善が必要。
◇当社キープサンプルを確認すると下記のサンプルが確認されました。

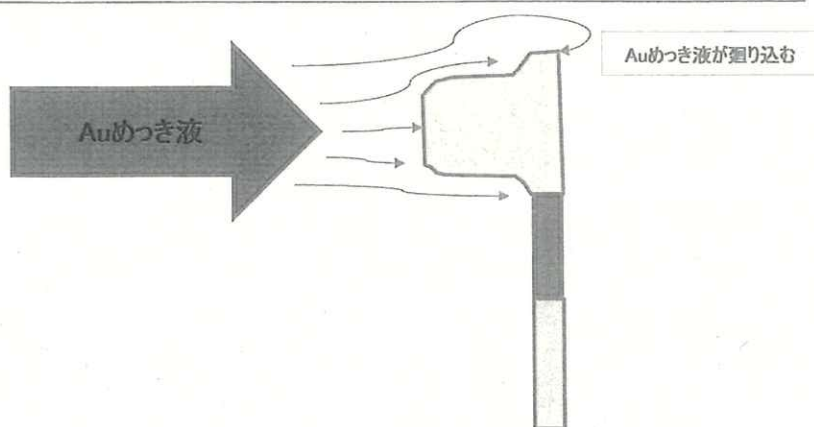
絞り部にAuめっきする際めっき液が裏に廻り込みAu漏れが発生する。

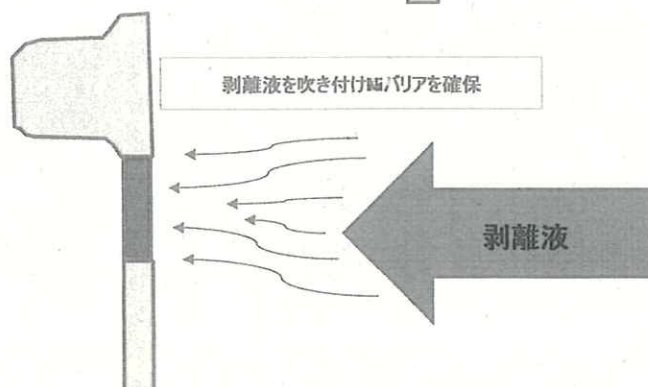
Auめっき後に剥離液を吹き付けNiバリアを確保しているが絞り部上部まで液が当たらない為、Au漏れがそのまま残ってしまいます。

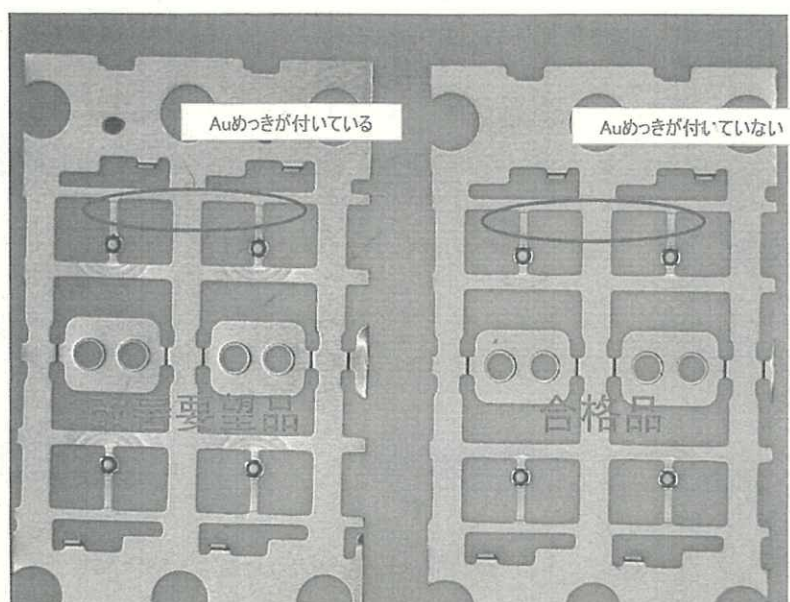
◇鯖江村田様の受け入れ検査にて製品部にAuめっきが付いているのが発見されました。

◇当社キープサンプルを確認すると下記と同様のサンプルが確認されました。

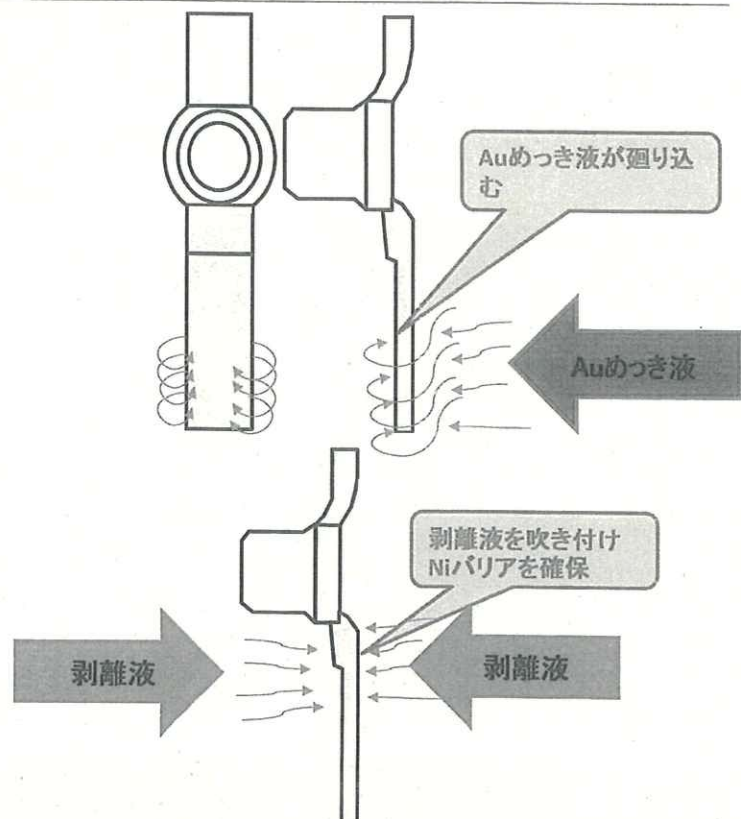
リード部へAuめっきを付ける際、破断面にもAuめっきが必要なためめっき液が廻り込んでしまいAuめっきが付いてしまいます。

Auめっき後に剥離液を吹き付けNiバリアを確保しているリード面まで液が当たらない為、Auめっきがそのまま残ってしまいます。

◇PMMR8631-**のように剥離液の当たる範囲を広くするとリード部の破断面の確保が出来なくなり、現状のエリアへの被害が予測されます。

現在、他の方法を検討している為、改善につきましては12月4日までお時間を頂きたいお願い申し上げます。
