品質異常改善通知書

不具合整理No. 43F-12-003

図番	B100699-002
品名	CT3134-2 (メッキマエ)
ロットNo	L. 11. 11. 28. 8. 0001~0004L. 11. 11. 29. 8. 0005~0012L. 1
対象数量	2, 232, 000
クレーム内容及び確認内容

外観異常
バリ面に折り取りノッチなし

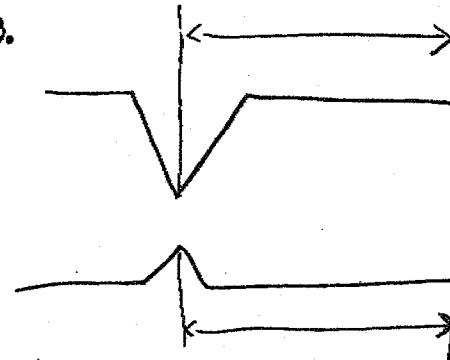
2011/12/8 全研実施時 板キダイと一語に
ノッチダイをラップしてしまった。
(なぜ発生したのかを3回繰り返して真の発生原因を掴む)

研皮後の型キスに注意してラップして為
ノッチに注意して作業する事を怠った。

ノッチ無し(異常)に気が付かなかった。
(なぜ発生したのかを3回繰り返して真の流出原因を掴む)

折り取り試験、折り取り後の寸法に異常が無かった為
問題がないという思い込みで検能試験、リアル確認をしていない。

照合サンプルと比較時にバリ面のノッチを確認してなかった。
又、ノッチ折り取り試験はOKだった。
ノッチが折り取り、面からはみ出しがなければOKだと
思っていた。

照合サンプルの両面確認不足 通常作業中に気付ける仕組み不足

金型に「ノッチ有り注意」とマーキング
する
12/13 実施済

ノッチ位置を11.9.タレ両面測定する
(検査指導書に落とし込む)
BGA製品に水平展開予定

ノッチ位置の測定をするようにする。
検査指導書に両面ノッチがあることを明記
してもらう。
照合サンプルの両面ノッチ確認をする
