PMMR8283-05 巻き方向逆 回答書

2016年12月12日

F C M株式会社

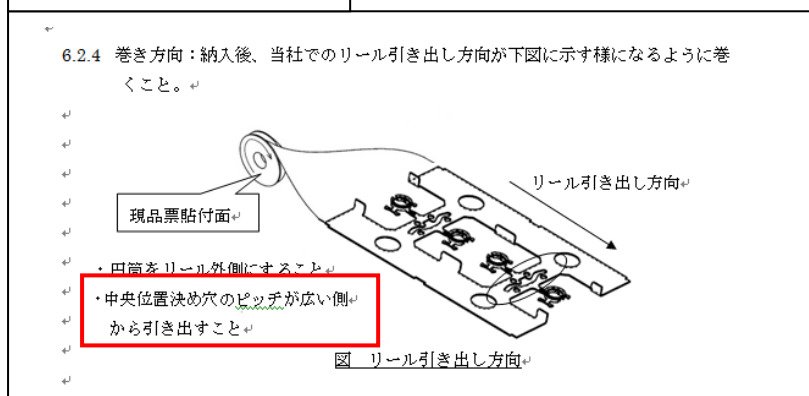
図1(指定の巻き方向)

リールから製品を引き出した際、中央位置決め穴のピッチが狭い側から引き出す方向となっており、巻きの進行方向が逆であることを確認致しました(図1、写真1)。

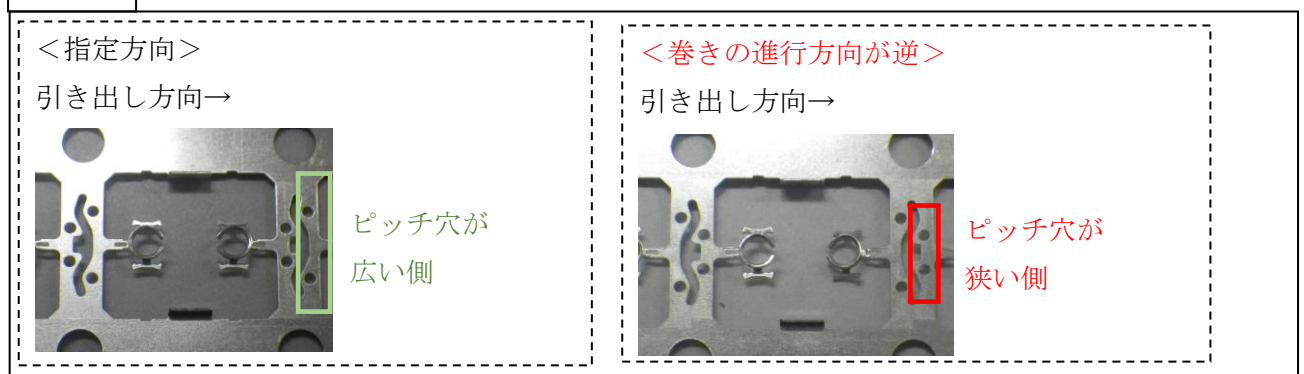
写真1

巻き替え工程にて巻き替え無し、又は2回巻き換えした状態で次工程の画像検査工程に引き渡ししたため、巻き進行方向の逆向きが発生致しました。

巻き替え作業の有無が判別出来る様、巻き替え作業の実施記録を追加し、巻き替え無し、又は2回巻きを防止致します(※添付資料「移動票」参照願います。)

画像検査機にて巻きの進行方向(中央位置決めピッチ穴)を検出出来る様、設定を追加致します。

又、巻き方向サンプルは180° 反転による裏表逆向と巻き進行方向も確認実施致します。

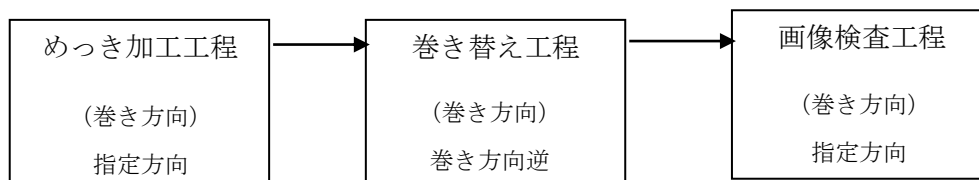
### <工程フロー>

当該製品は3工程(めっき加工工程、巻き替え工程、画像検査工程)を実施しております。
