個品不良調査依頼書

No. B497-11-004

図番 412CSS-086-51F	品名 HP-POGO 用 コンタクト	納入日 月 日 製造ロット 180802-S1.D.0001 ~ 0006	納入数 660K 個	不良数 10~100 個 /1000 個 No.1 確認にて	不良率 1%~10% バラツキが 有り
----------------------	--------------------------	--	---------------	---	------------------------------

問題解決の5原則シート

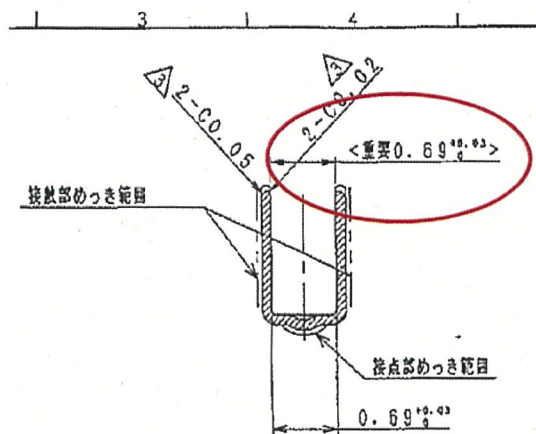
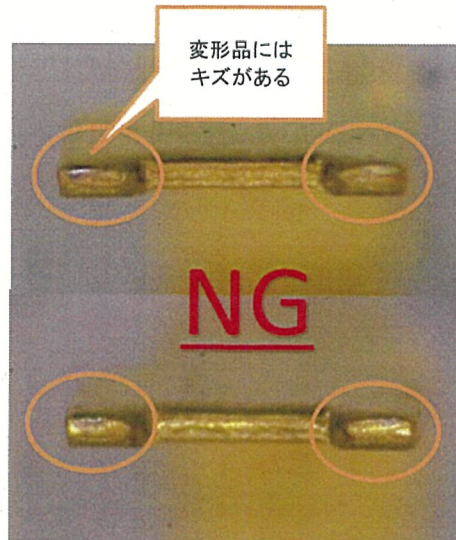
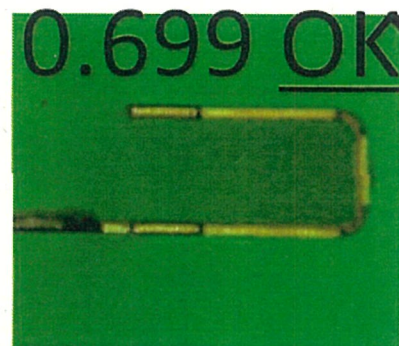
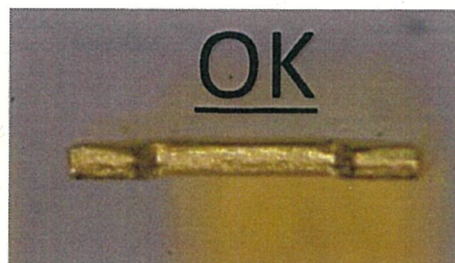
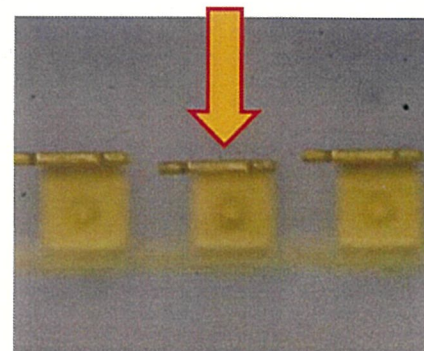
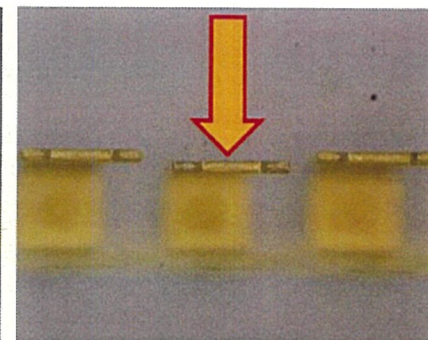
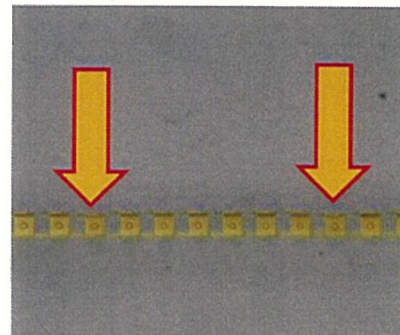
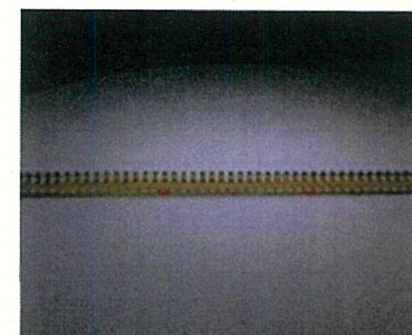
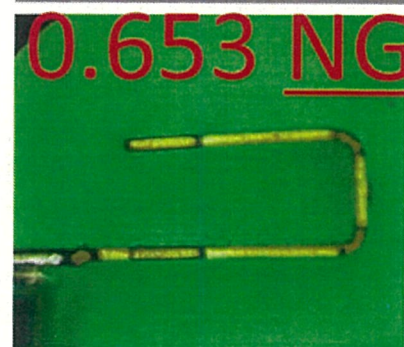
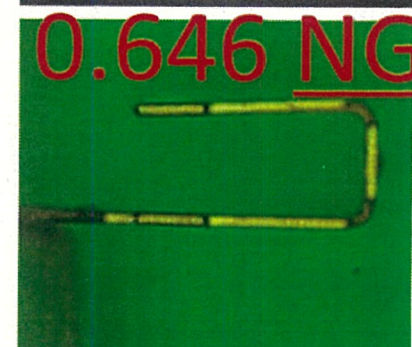
412CSS-086-51F
 コンタクト変形対象ロット
 180802-S1.D- 0001~0006
 数量 約 660,000pin

コンタクト内寸寸法公差外(規格 0.69 +0.03/-0)

不具合品寸法 0.64~0.65

組立工程、コンタクト供給にて吸着パーツに食いつき、供給ミスが発生する。

不具合頻度
 約1,000pin確認中 変形箇所5~10

1.返却NGサンプルの確認結果 ご指摘の通り、コンタクト変形が発生していることを確認しました。 引き出して確認したところ、周期的（14cm）に1回の頻度で変形が発生しておりました。 また変形製品には爪先端部に傷があることを確認しました。	3.要因分析結果 14cmに1回の周期性のあるものとしては搬送ガイドのローラーの円周と一致しており、工程内のどこかのローラーであると考えられます。 また製品に発生している傷を確認したところ、金めっき後に削れているような外観であったため、発生工程はめっき後の接触であると判断しました。
2.工程フロー めっき加工の工程フローを下記に記載します。 巻き出し→前処理→Ni/Auめっき→後処理→巻き取り	4.検証 要因分析結果より当該めっきラインにて、本不具合事象に伴う対象製品の再現試験を実施したところ、同様の変形が発生した為、その要因を追及しました。後処理工程にある乾燥機前の搬送時に製品を支える下コロが下がっており、搬送ガイドが製品に周期的に接触し、同様の傷及び変形が発生している事が判明しました。

1.発生原因 製品搬送時に乾燥機前の製品を支える下コロが下がっており、製品先端部が搬送ガイドに接触したことで、変形が発生した。 下コロの高さは塩ビブロックにて保持しており、乾燥工程の熱の影響で固定ネジが緩まり、下コロの位置が下がったと考えられます。	2.流出原因 サンプル内にも同様の変形が発生していましたが見逃してしまい、流出しました。
--	---

1.発生防止 ① 暫定対策:下コロの位置を調整し変形が起こらないように設定。 (2018年11月9日実施済み) ② 恒久対策:乾燥機前後の下コロを支えている塩ビのブロックの材質を金属に変更し、熱による固定ネジの緩み対策を施します。 対策日（納入日・実施日）2018年11月30日	2.流出防止 検査仕様書に本不具合の内容を盛り込み、外観検査方法の見直しを実施します。 加えて作業員への教育を実施します。 対策日（納入日・実施日）2018年11月30日
---	--
