品質異常改善通知書

不具合整理No. 45M-07-002

仕様番号 G-108261
品名 BB4-PAA26AA3-506S-L
ロットNo 130710-4-Y-02
対象数量 30,540
不具合内容及び確認内容

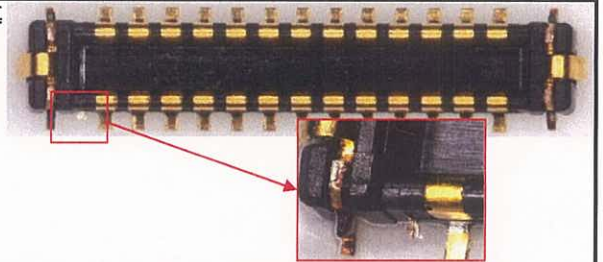
写真

ハウジングに金属異物が練り込まれている

不具合発生部は画像検にて検出可能部分
である事から成形多工程での発生が考え
られる。 ↓

同左
現物確認した所、PL面に金粉がこぼり
出ていました。変形クニシの残りと思われる
画像でこの様技術係頼しす。

- ・本件NG部分には、ハツモード(寸法)での測定キンドが
ありません。
- ・画像設定時に、想定された不具合モードではありません。
- ・金属とのマッチング箇所ではないから、設定していません。

不具合発生部に、707"on寸法での検出キンド
を追加します。
担当：技術課 豊田。

出荷検査時は注意し、外觀確認しす。
