整理No： 48F-01-002

## 協力工場 不良品連絡書

品名 X.FL-LP-040 LPシェル

**138059-2-11 X.FL-LP-040(LPシェル)めっき異常について**

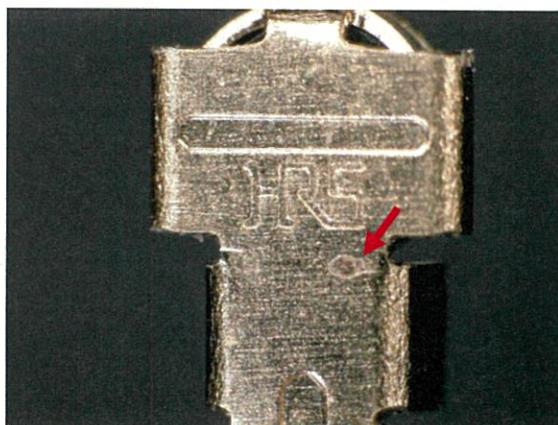
写真1 異常箇所

- ・異常箇所部分は、クレータ状の凹みになっている。…資料①③
- ・異常箇所の中央部に、リン青銅素材に見える箇所があり、めっきが着いていない。…資料①③
- ・異常箇所に異物の存在は外観から認識しにくいものの、ご送付いただいた異常品の一つの表面に透明な異物のようなものが見られた。…資料③
- ・該当箇所の EDX 分析調査を行うと、周囲より多い C,O,および微量の S,Ca が検出された。…資料④
- ・該当箇所の XPS(ESCA)分析調査を行うと、正常品と比較して多い C ピークの検出が見られた。  
(ESCA 分析は、EDX に比べて分析対象面積が広がるため、異常部分周囲全体を調査となります) …資料⑤

異常部表面の質感から、キズや削れに見えないことから、当該異常は変色ではなく、めっきが析出していない状態であると考えられます。前処理に異常がない場合に考えられる要因としては、前処理で取れないような異物が付着し、めっきの生成を妨げている状態になっている可能性があると考えられます。

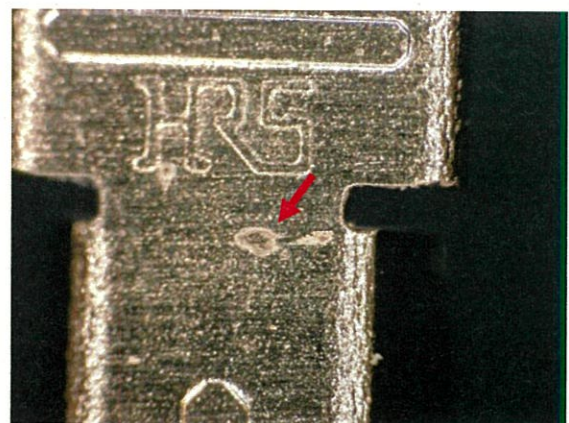
写真2 異常箇所

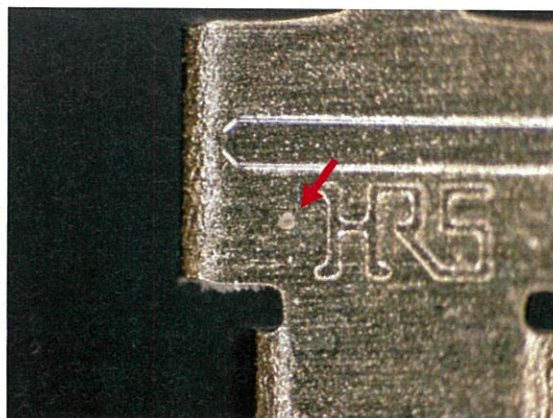
写真3 異常箇所

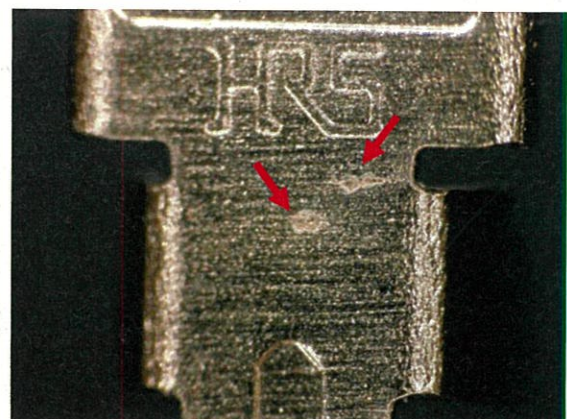
写真4 異常箇所

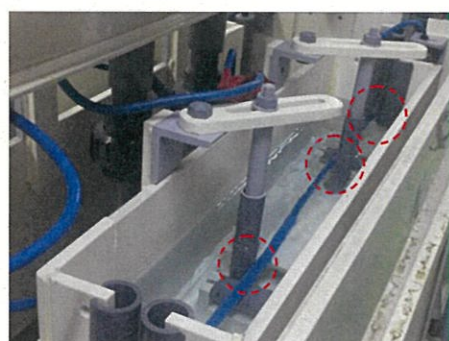
槽内倒れ防止ガイド、出入口  
→粘着異物の付着なし

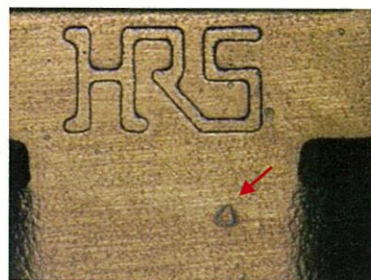
この画像処理検査の追加設定後、通常量製品の加工を続けていたところ、類似事象の発生が確認されました。

検出異常箇所

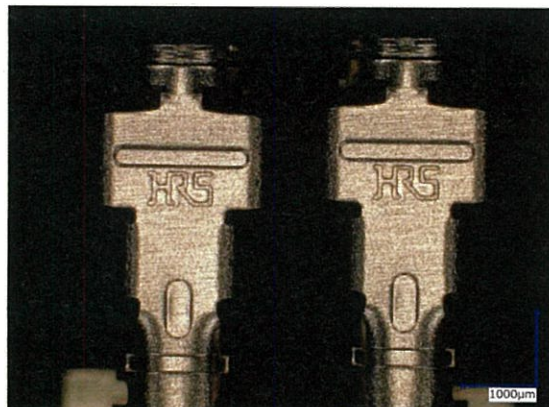
化学研磨処理追加後の外観

⇒大きな外観差異は見られません。

この状況から、めっきの析出を阻害するものを除去する方法として、弊社工程の脱脂処理では能力不足、もしくは対象物の処理として適合しない処理となっている可能性を考え、素通り槽へ化学研磨処理の投入を行ったところ、類似事象の発生がなくなりました。
