工程異常処理票

初期品 量産品	機能 外観	個品 治具		
製品名 GT32-4DP-1.5H		CL No. DP No. 167929-0-14	製品ロットNo. 01	工事No.
個品名 タンシ(A)		個品ロットNo. 1.0049	発生日 2018/7/9	発見工程 C&M 生産前準備
全数検査・抜取検査		不良内容・発見のきっかけ 生産前準備のリール巻き直し中に、プレス品2R/箱のうち、1Rに素材変形を検出しました。		発生状況 一時
製作数	20,000×1R	不良現象(略図/写真) 添付資料参照して下さい		
抜取数				
不良数	1リール			
現品処理				
一時保管: 年 月 日迄		プレス品リールの巻き1/3付近に数箇所と、他の部分にもぼつりぼつりと変形があるのを確認しました。詳細は添付の写真をご参照をお願い致します。		
製品数: 個		恐れ入りますが、対象の1リールを加工保留にてお持ちしますので、加置指示をお願い致します。		
個品数: 個		処置に対する希望		
返却数: 個		変形のない状態での、納品を希望します。		
発送日 年 月 日		AMC品管課(経由部署)意見 1.01ロット輸送対象品として、 変更となる旨に手配して頂くと お願ひ致します。		
発行基準 TSS-K-0-100 4.2)		回答様式 管理No. AMC-18-108		
該当項目にチェック 重複可		5原則シート 課長 査閲 担当		
(1)機能不具合発生		要 不要		
(2)選別作業を要する		期限 2018年 7月 23日		
(3)対策不十分による再発				
(4)初品で不適合発生				
(5)不具合流出の可能性				
(6)検査で不具合発生

1. 不具合内容

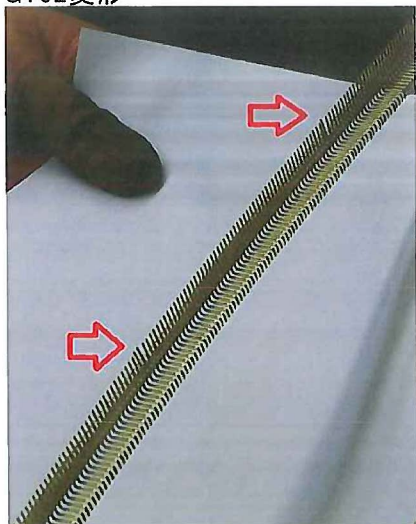
GT32変形

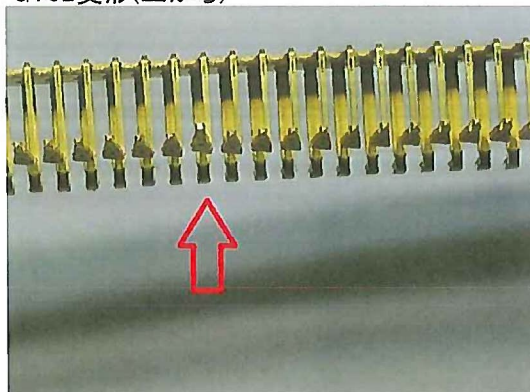
GT32変形(上から)

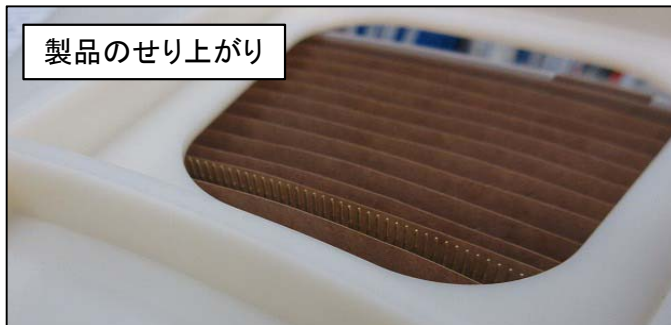
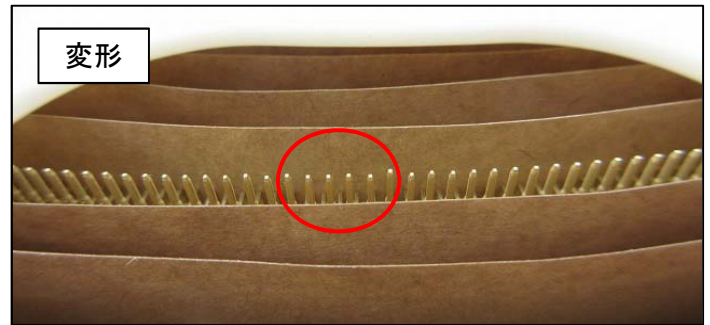
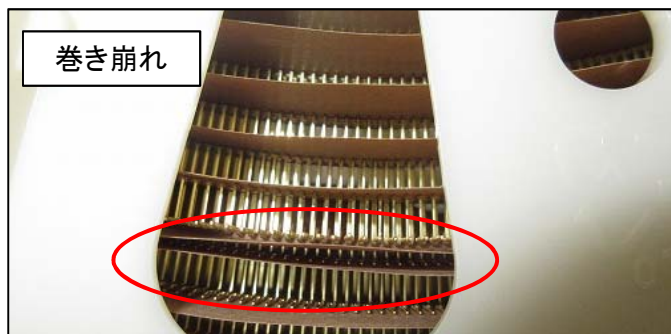
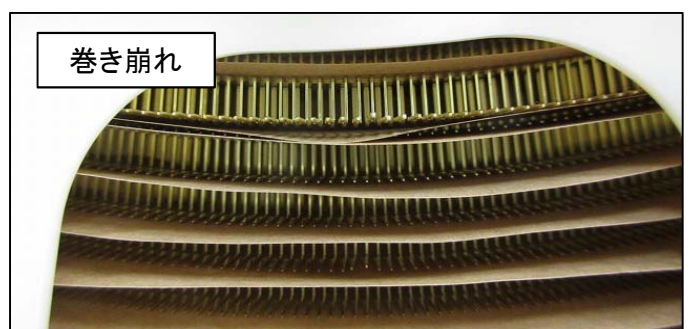
2-1. ご返却品の確認

ご返却品を確認したところ、製品せり上がり、変形、巻き崩れが発生しておりました。

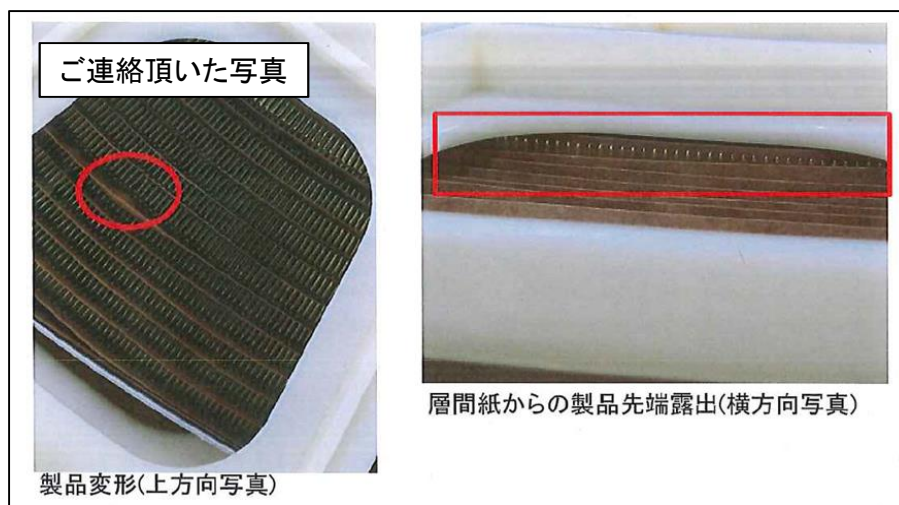
ご連絡頂いた状態(下写真参照)より悪化しておりました。返却時の運送による振動で症状が悪化したこととなります。返却時はパレット梱包でご返却頂いております。

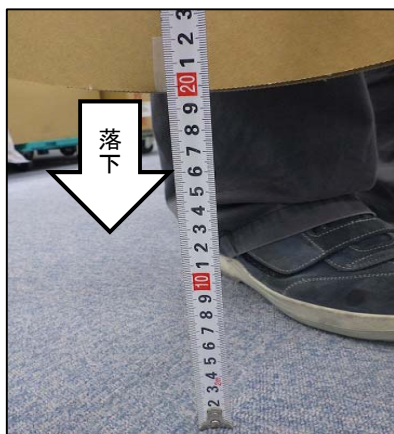
高さ20cmから縦方向に落下させて衝撃を加えた後に巻き状態を確認しました。

プラリールにはせり上がりが発生しましたが、段ボールリールには異常は見られませんでした。

プラリール	段ボールリール
<div data-bbox="188 257 810 600"> <div data-bbox="212 275 470 331">せり上がり発生</div>   </div> <div data-bbox="212 1059 778 1317"> <p>段ボールリールは柔らかいため落下の衝撃でリール自体が変形しました(右写真参照)。 リールが変形して製品に加わる衝撃が緩和されたため、せり上がりが発生しなかった可能性があります。</p> </div>	<div data-bbox="842 257 1465 600"> <div data-bbox="866 275 1149 331">せり上がり発生なし</div>   </div> <div data-bbox="842 611 1465 958">   </div> <div data-bbox="850 981 1457 1328"> <div data-bbox="882 999 1217 1055">段ボールリール変形</div>   </div>

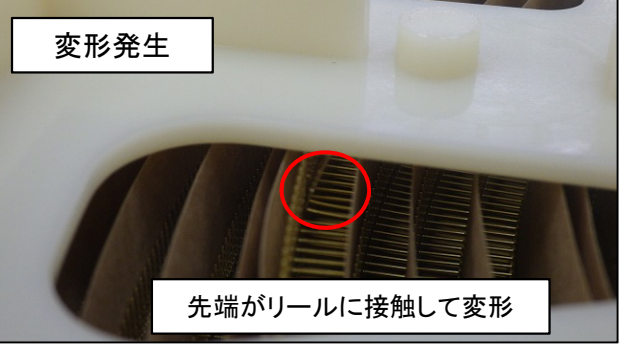
次にリールを手で持ち、横にした状態で左右に振動を30秒間加えた後に再度巻き状態を確認しました。プラリールは症状が悪化し、巻き崩れが発生、またせり上がった製品の先端がリール内側に接触して変形も発生しており、ご返却品と同様の状態が再現されました。一方、段ボールリールには異常は見られませんでした。

プラリール	段ボールリール
<div data-bbox="188 1787 810 2130"> <div data-bbox="196 1805 400 1861">変形発生</div>

<div data-bbox="339 2063 738 2119">先端がリールに接触して変形</div> </div>	<div data-bbox="842 1787 1465 2130"> <div data-bbox="866 1805 1249 1861">変形・巻き崩れの発生なし</div>

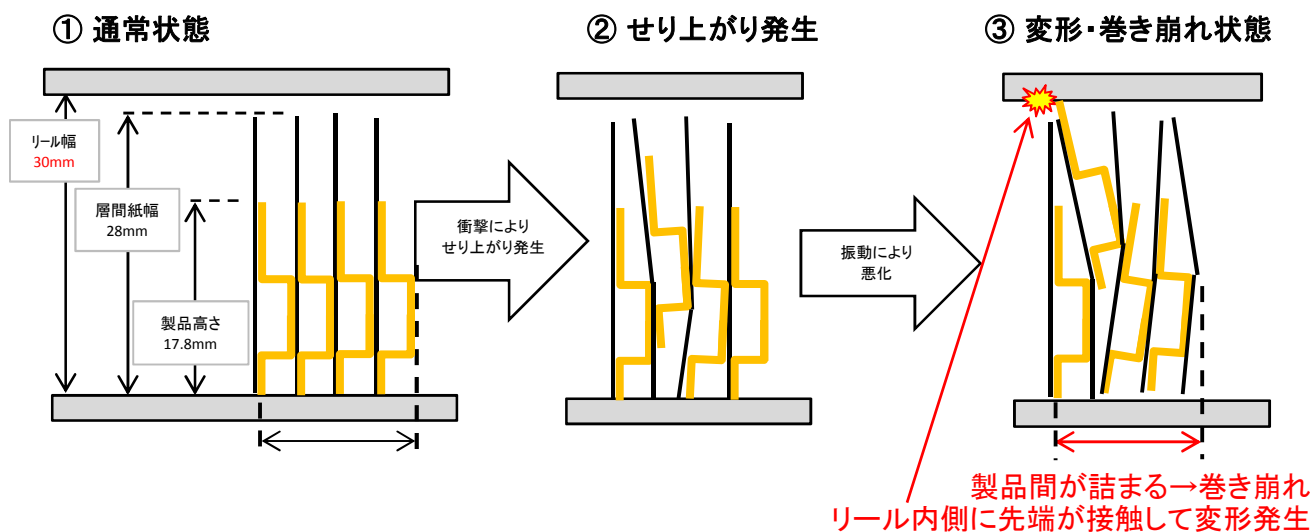
巻き崩れが起きやすいプラリールでパレット梱包せずに発送したため運送による衝撃・振動でせり上がりが発生し、シー・アンド・エム(株)様到着時には巻き崩れ及び変形となったと思われます。発生メカニズムを図示します。

運送による衝撃を緩和するため、パレット梱包での発送を標準仕様とします。
また巻き崩れ防止のため層間紙を現行の70gから100gの厚いタイプに変更します。
(GT25で輸送試験を実施し効果が確認された対策です)
本対策はGT32-4DP-1.5Hタンシ(A)／(B) 両方に実施します。

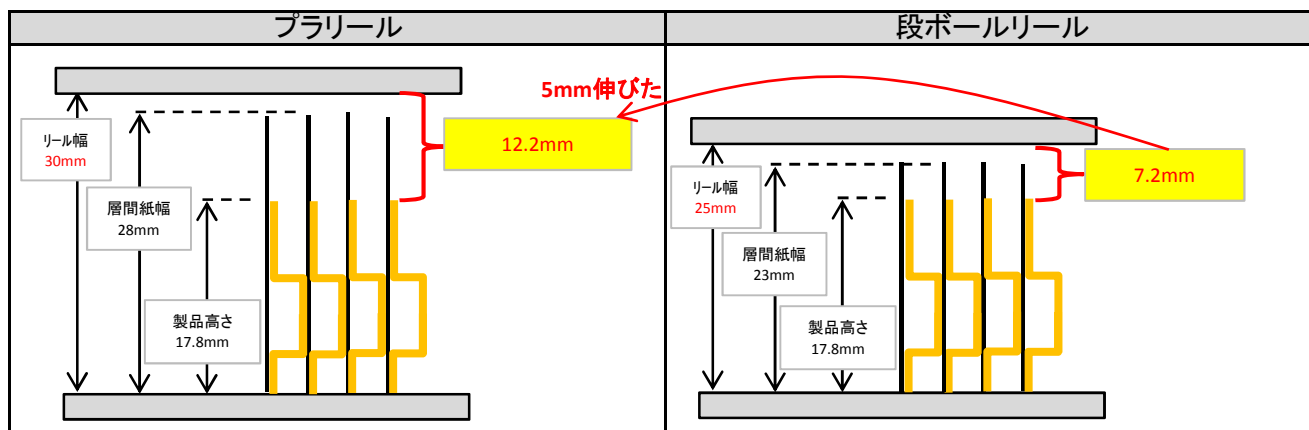
またリール幅が25mmから30mmとなり製品とフランジの距離が伸びた事も、巻き崩れが悪化しやすくなった原因の1つであると推測されます(下図参照)。
