品質異常改善通知書

不具合整理No. 43F-9-001

図番	183259-0-01
品名	MS-156C-LP-068 雌端子
ロットNo	1.0003
対象数量	200,000

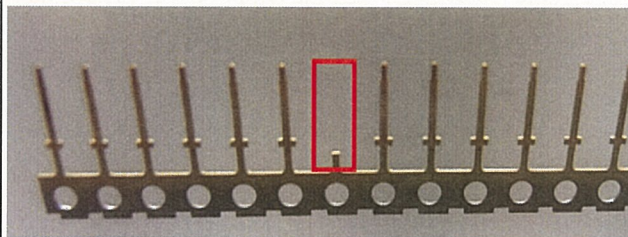
ピン部からの欠損

他のピンに異常が見られないので
欠損ピンのみに力がかかた。

巻取り時にリールと接触か？

画像を使用しているので、それ以外の
発生はあり得る。

該当リール内の確認は所
リールに4pinの欠損発見。
4pin中3pinは、欠損箇所を顕微鏡で
所、めっき付着不足1pinは、めっき
付着不足。プロセスでは、画像で
リール巻取り時のスレスレ状態、製品を多量
不良品から現状のリールと比べ、不良品
を低減する。

対策後、1.0004～0005の計2ロットを含む6ヶ月の間、同一不具合が
無い為、有効性有と判断致す。
