協力工場 不良品連絡書

品名 CT1140-M (6ケトリ)

YEC
御中
件名 Peel-Off Plating
品番 CT1140-M
図面番号 SL-15243G / REV.1
品目コード 101569001

(株)鈴木様 CT1140品 変色調査報告 (第二報)

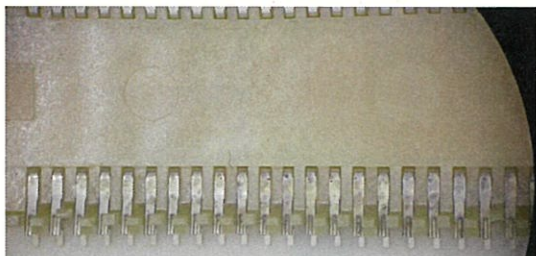
(株)鈴木様より、CT1140-MIにおいて変色の発生が確認された旨のご連絡をいただきました。

抜き取り検査でリール外周1m位の確認で発生

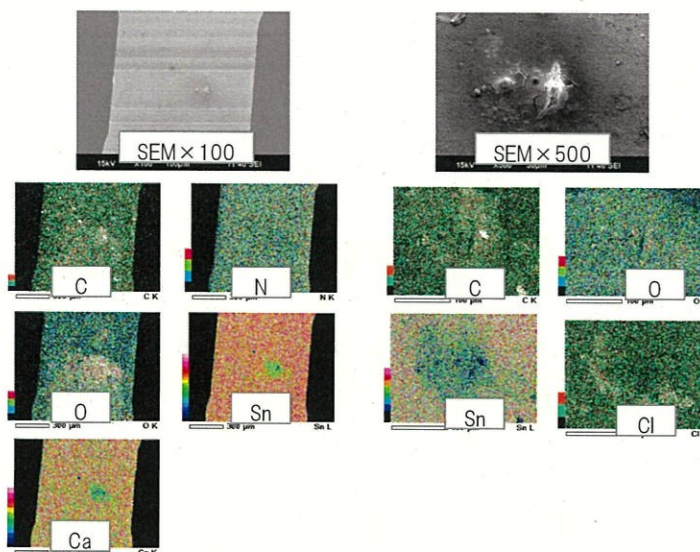
サンプル①変色発生箇所

変色部の成分分析の結果、変色箇所からCl、C、O成分が検出されました。

SEMIによる確認では、変色部の核となる箇所はめっき上に付着物があり割れているように見えます。

EDS成分分析の結果、変色部からCl、S、Naが検出されました。

不具合サンプルから検出されたCl、S、Na成分について、人間の汗に含まれている成分であること、また、リール外周部1m付近までは検査やサンプル抜き取りのために手(手袋着用)で触れる部分であることから、作業者の汗が付着した可能性が推定されます。

めっき作業・検査・出荷作業時に作業者の汗付着防止のため、手袋管理を明確化し徹底致します。

検査・出荷作業時は、静電手袋を使用し作業を行っておりますが、汗をかいた際に手袋からの汗のシミ出しが考えられることから、指先に指サックをするよう指定し、汗のシミ出しによる製品への付着を防止致します。

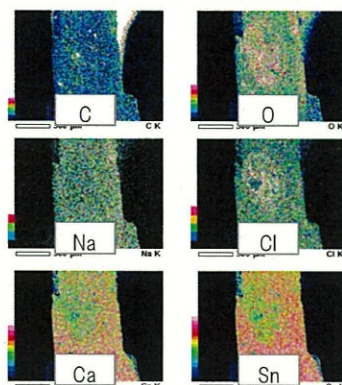
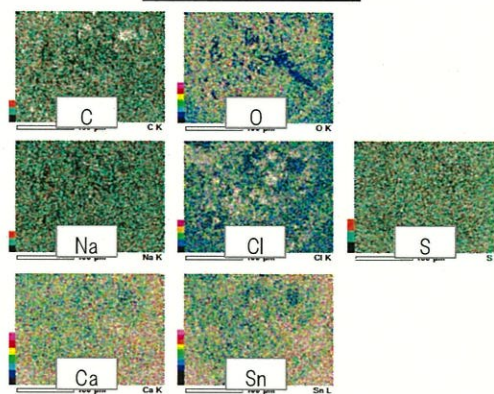
サンプル②変色発生箇所

(株)鈴木様より、製品の接触部にも変色が見つかっているとの連絡を頂き、追加で分析を行いました。前ページ同様に変色部の核の様な付着物が見られ、分析の結果、Cl、S、Na成分が検出されました。
