協力工場 不良品連絡書

仕様番号	70 5859 999 22X XXX S (5859-36リセカナグ)
品 名	5859-36 PARTS REC POWER PIN (H=0.9)
金型番号	P6198
ロットNo	141219.1.O.0005 (めっきロットSU201214-012K5-017)
連絡受理日	2015/01/08 16:12:41
対象数量	49,600

不具合対策報告書

図番: 70 5859 999 221 829 S
品名: PARTS REC POWER PIN
ロット: SU201214-012K5-017
現象: 金めっき未着

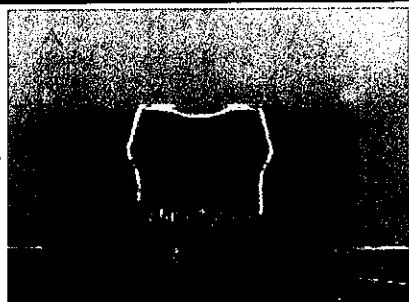
インサート成形の金具
の接地面テール部
(第3金具)金メッキが
片側だけ薄く見た目に
差がある。発生頻度
13/480,000個。

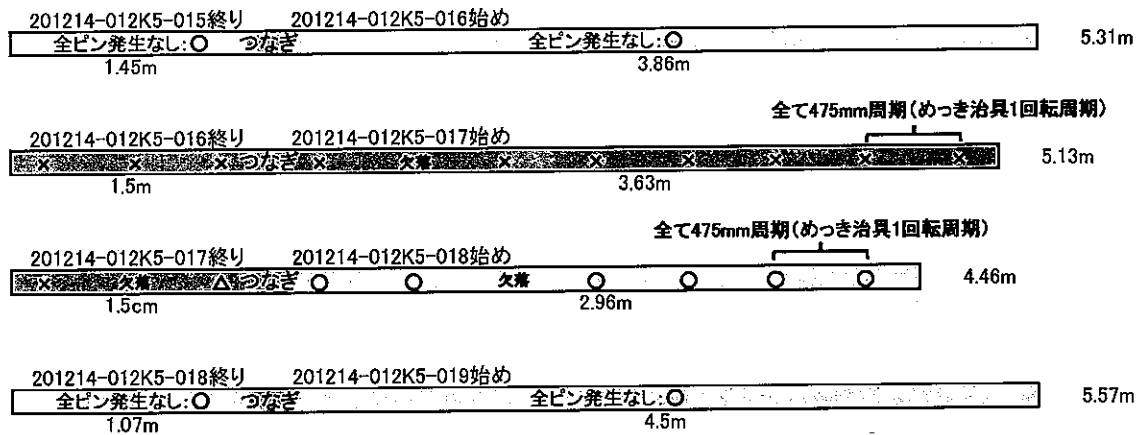
別紙2-1

不良は、475mm周期(めっき治具1回転周期)に発生しておりました。

保管サンプルの発生状況から、201214-012K5-016 の途中から発生し、201214-012K5-017 の終りまで発生していることとなります。

201214-012K5-018 の始め以降には発生していませんでした。

2RL(201214-012K5-016~017)を本不具合の発生対象範囲と致します。

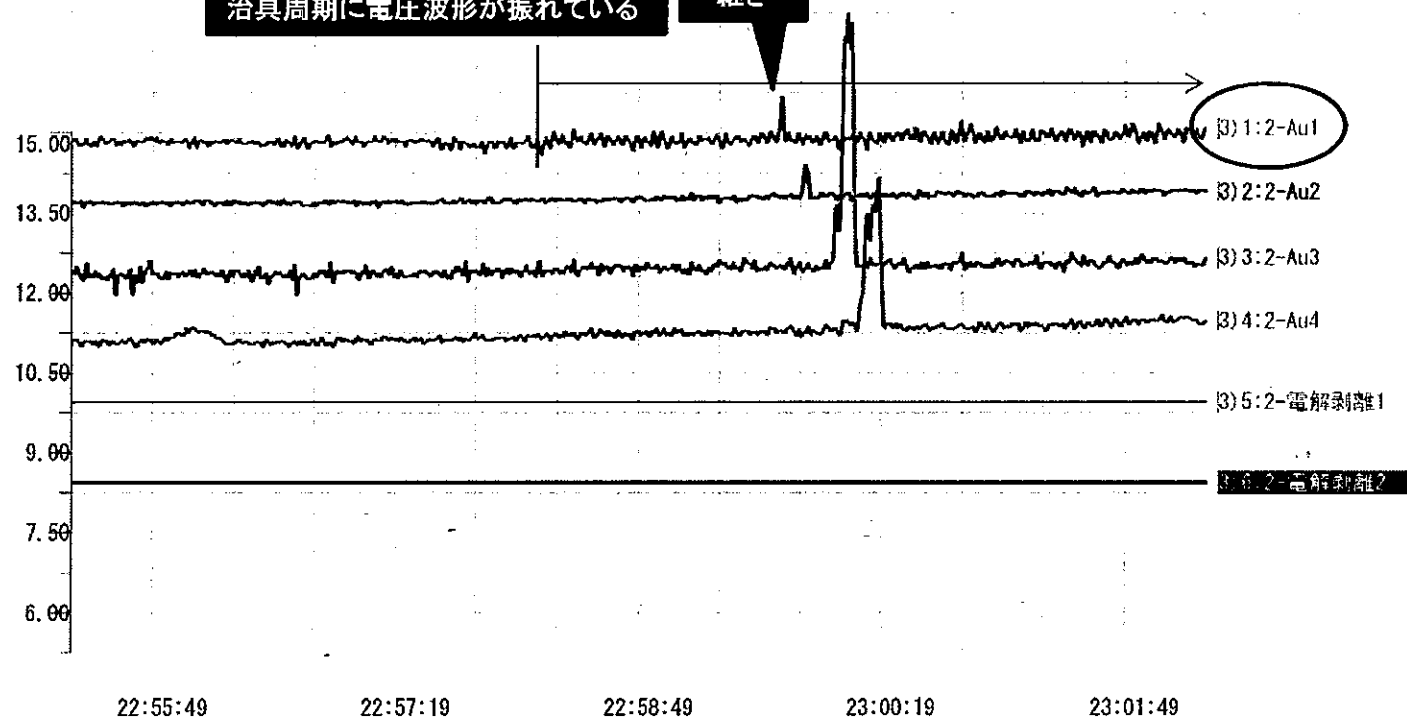
別紙3-2

治具周期に電圧波形が振れている

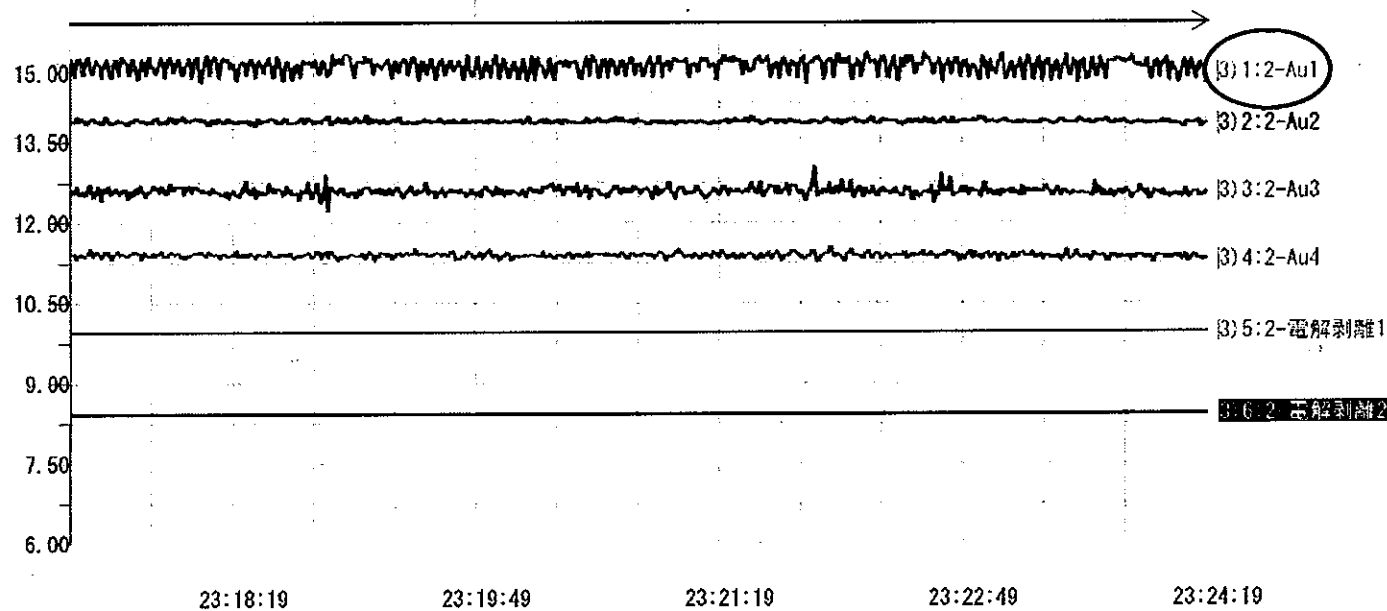
別紙3-3

治具周期に電圧波形が振れている

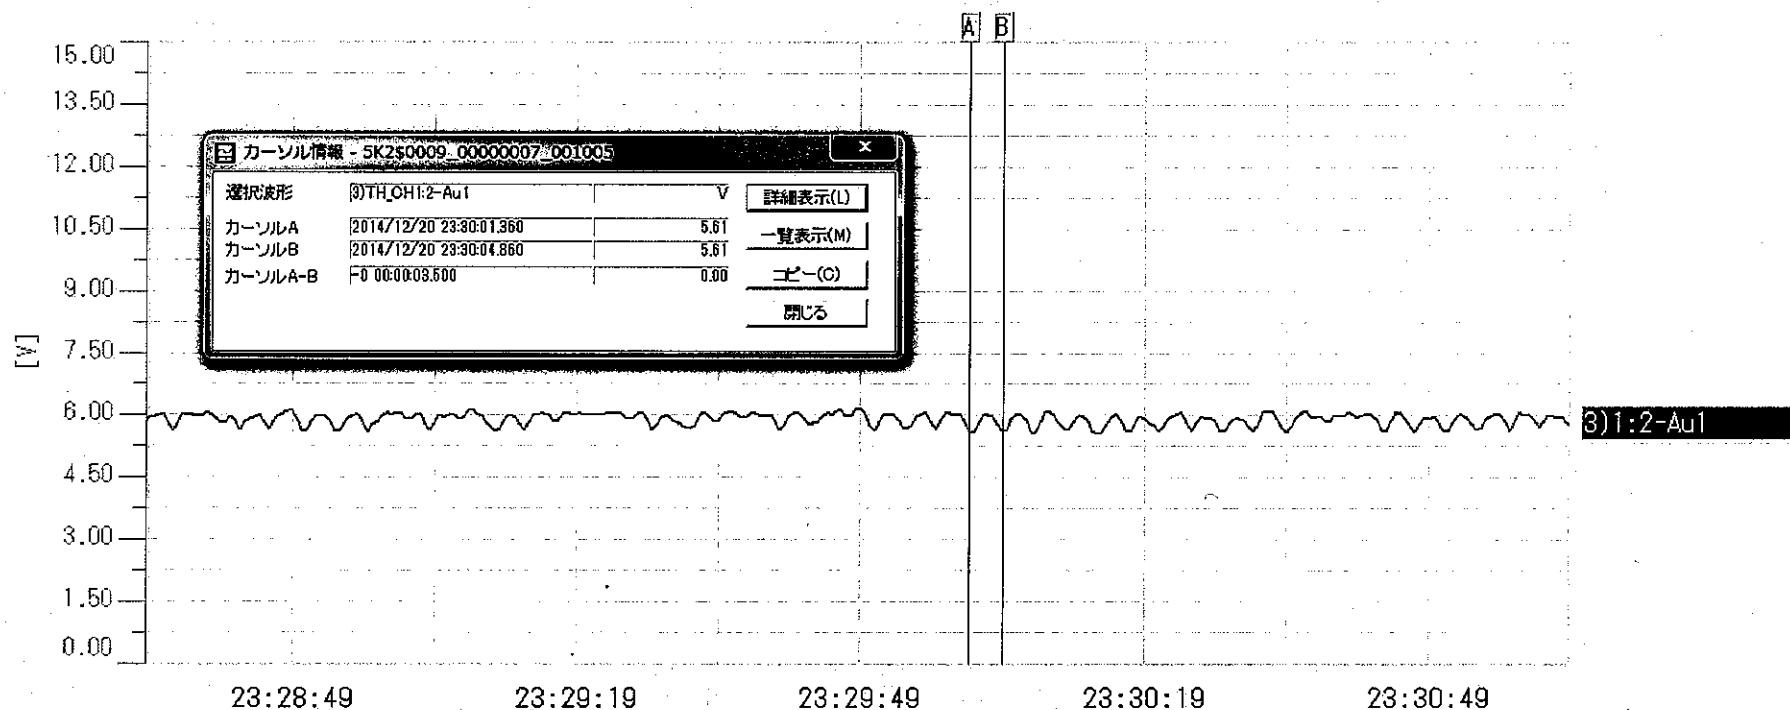
別紙3-5

よって、治具が一周するのに 3.4秒 かかる計算になります。

電圧波形の周期が3.5秒間隔になっていることから、治具の回転周期と一致します。

よって、治具回転周期に電圧波形が振れているところ(201214-012K5-016途中～201214-012K5-017終り)が、不良の発生範囲と考えられます。
保管サンプルの発生状況(201214-012K5-016途中～201214-012K5-017終り)とも一致しておりました。

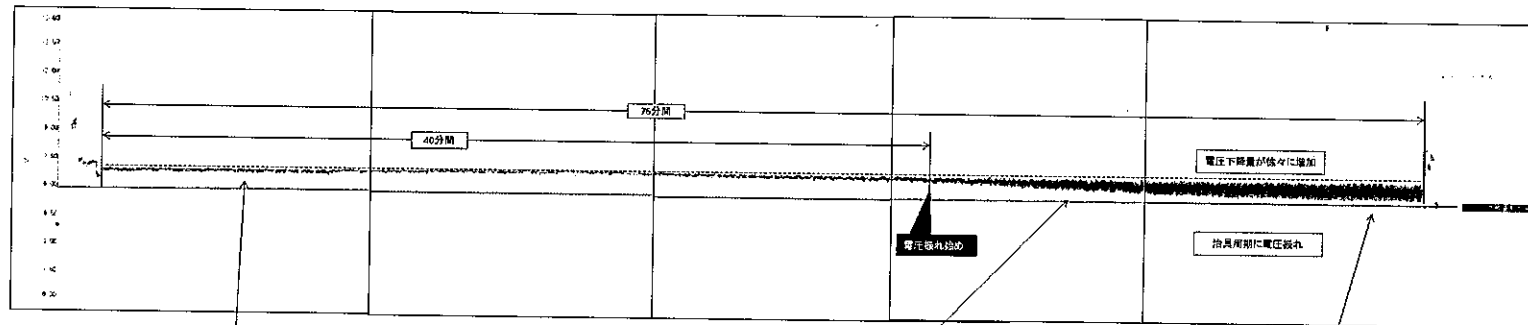
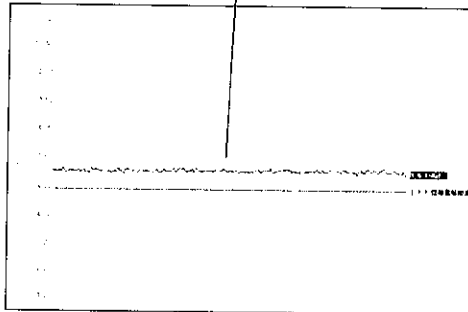
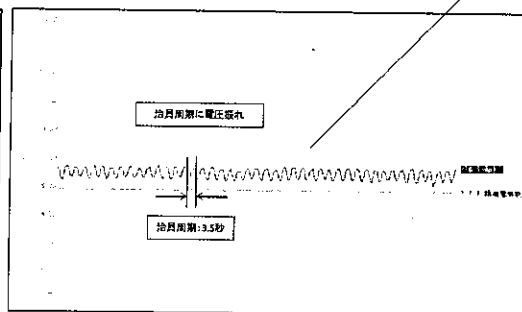
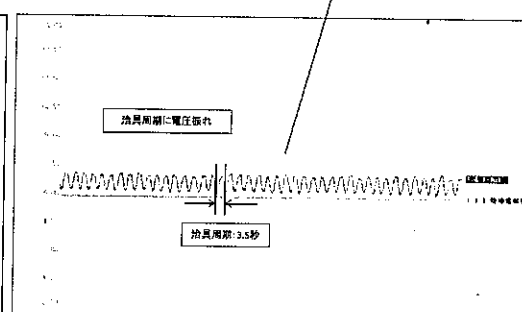
別紙5-2

異常析出を想定しスポット穴の底に金属付着してめっき加工した
 ・現象：金属めっきが発生した・・・再現あり
 ・電圧変動：治具周りに電圧振れ(下側の振れ)・・・再現あり
 結果：異常析出により、クレーム発生状況が再現された

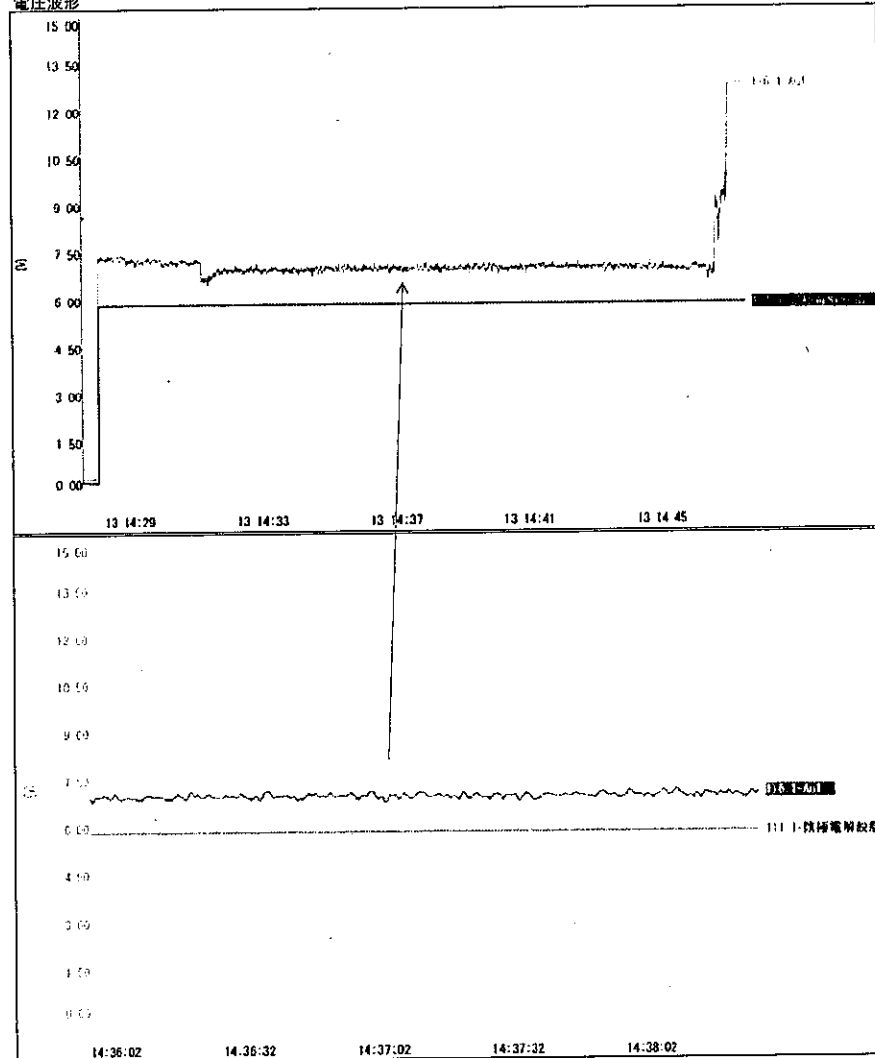
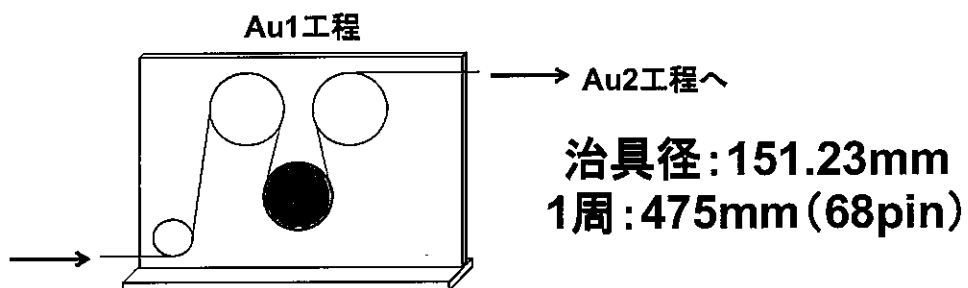
別紙5-3

- ・現象：金無めっきが発生した・・・再現あり
- ・電圧波形：治具周期に電圧振れなかった・・・再現なし

結果：クレーム発生状況は再現されなかった

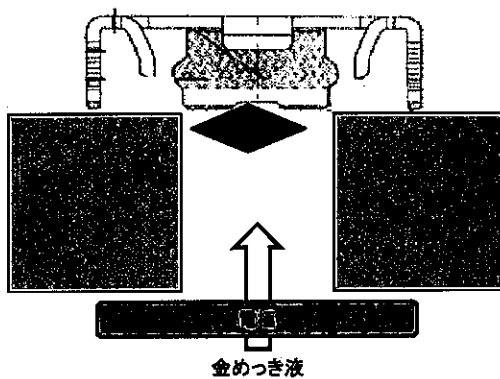
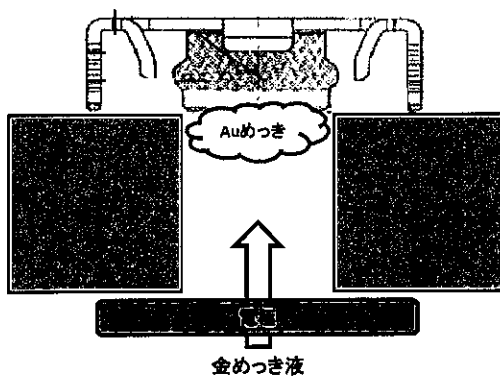
電極と製品の間に
金属が存在すると
その金属にめっき
され、製品にめっ
きされない

Auめっきが析
出するとめっき
距離が短くなり、
一定電流値で
めっきされやす
くなるため電圧
値が低下する
