協力工場 不良品連絡書

図番	504116-8008
品名	0.4 BB CONN H=0.7 HI-RETENTION+POWER NAIL REC.NAIL FOR SMT
ロットNo	20530TA75-1~8 20531TA75-1,2,4,6,8 20601TA75-1,2,5,6
発生日	2012年6月6日
不良数量	100,235
不良率

工程異常処理報告書

504116-8008変形不具合発生原因

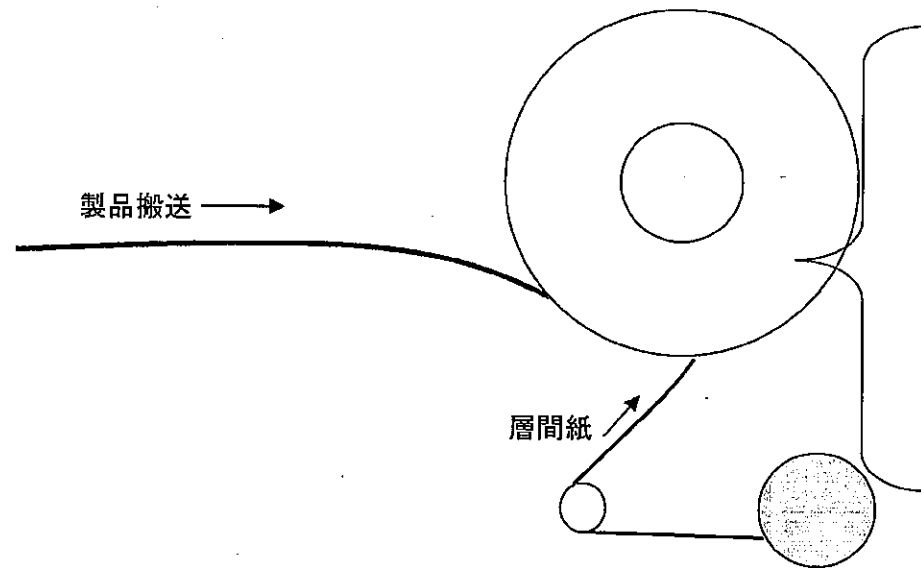
巻き取り工程図

変形不具合はめっき巻き取り工程で発生させたものです。

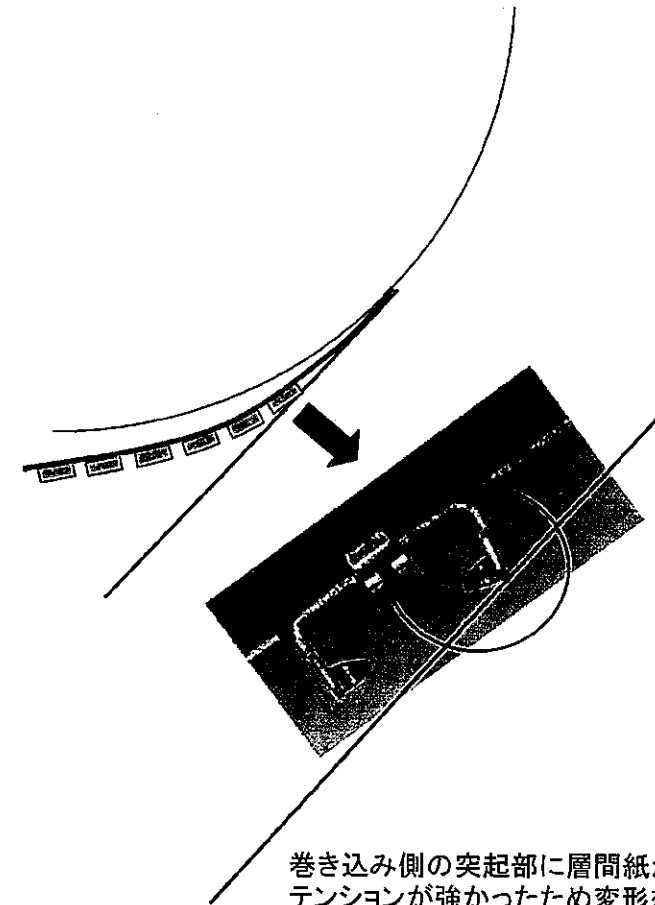
巻き込み箇所

・今回の変形不具合はリール芯側に多く確認されました。リール芯側は巻き取りのRが小さいことから層間紙との接触により強い負荷がかかります。芯側のRが大きいものに交換することで不具合が軽減されると思われますのでリール変更もご検討をお願いします。

巻き込み側の突起部に層間紙が接触しやすく
テンションが強かったため変形を発生させた。
