## 品質異常改善通知書

不具合整理No 43F-8-023

図番 PMMR8731-15P

品名 Ftype C-R端子

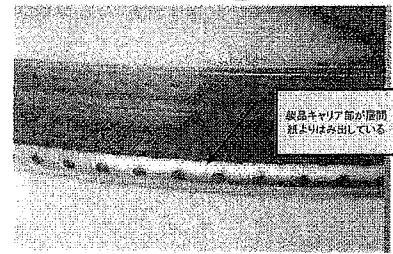
写真・図

キャリアが層間紙からはみ出している巻き不具合発生。

レギュラー的に発生したと思われ現状では  
原因の特定に至っていない

7-12巻からは見えず発見できませんでした。

6連巻取り機に不具合はないか  
検証中

これからの巻き付け計量した

対策後 11.09.01.50001-0006~11.09.06.50001-0006  
計5ロットにおいて同不具合なしの有効性有と判断致します。  
最終の出荷日: 11.9/15
