品質異常改善通知書

不具合整理No. 46K-02-001

仕様番号 138128-8-11
品名 U. FL-R-SMT-1 オスタンシ (11)
ロットNo 1-L. 7120B-7121A, 1-L. 7119A-7122A
対象数量 757, 900
不具合内容及び確認内容
異物付着
U. FL-R-SMT-1オスタンシ1-L. 7120B-7121B, 1-L. 7119A-7122A
239, 800pin
U. FL-R-SMTオスタンシ2-K. 2546A-2550A, 2-K. 2546B-2553B
518, 100pin

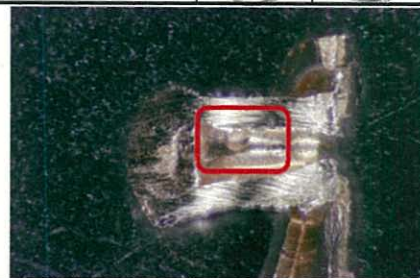
写真・図

SP2Aで生産した板端子筒内に液残り

筒内に液残りが発生

封孔処理液の洗浄が不十分であった

封孔処理薬浴濃度が SP148/L SP2908/L と違いがある

穴内の液残りを見逃した

異物が透明で分かりにくい上に発生がランダム

全ピン確認しても見つからなかった

SP2でのオスタンシの生産は行わない

不具合連絡書にて教育を行い、検査仕様書の

ファイルにコピーを入れ、重点管理を行います。
