(株) 鈴木 記入	東新工業(株) 殿		発行日: 2013年09月26日							
			整理No: 45F-09-018							
	<b>協力工場 不良品連絡書</b>									
	再発防止のため対策を記入の上、指定回答日までに原本を提出して下さい。		<table border="1"> <tr> <th>承認</th> <th>調査</th> <th>担当</th> </tr> <tr> <td>黒岩 13.9.26 映次</td> <td>藤牧 13.9.26 和雄</td> <td>藤沢 13.9.26 正章</td> </tr> </table>		承認	調査	担当	黒岩 13.9.26 映次	藤牧 13.9.26 和雄	藤沢 13.9.26 正章
	承認	調査	担当							
黒岩 13.9.26 映次	藤牧 13.9.26 和雄	藤沢 13.9.26 正章								
指定回答日: 2013年10月03日										
仕様番号	B107267-002	不良内容 変形不良 プロテクター部に変形発生

# 品質連絡書

件名：CT3641-CF2 (B107267-002)

変形の件

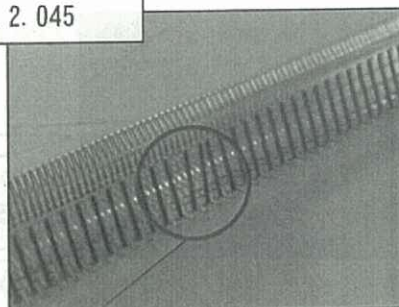
リール外周に変形

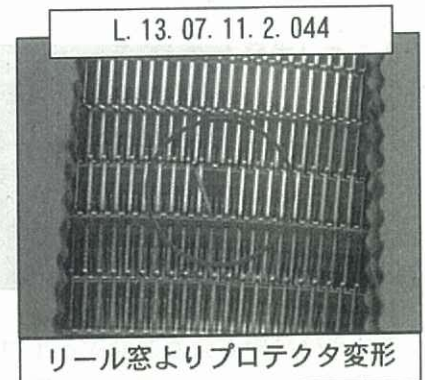
リール外周にプロテクタ変形

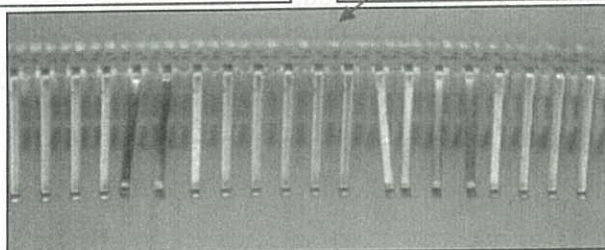
リール窓よりプロテクタ変形

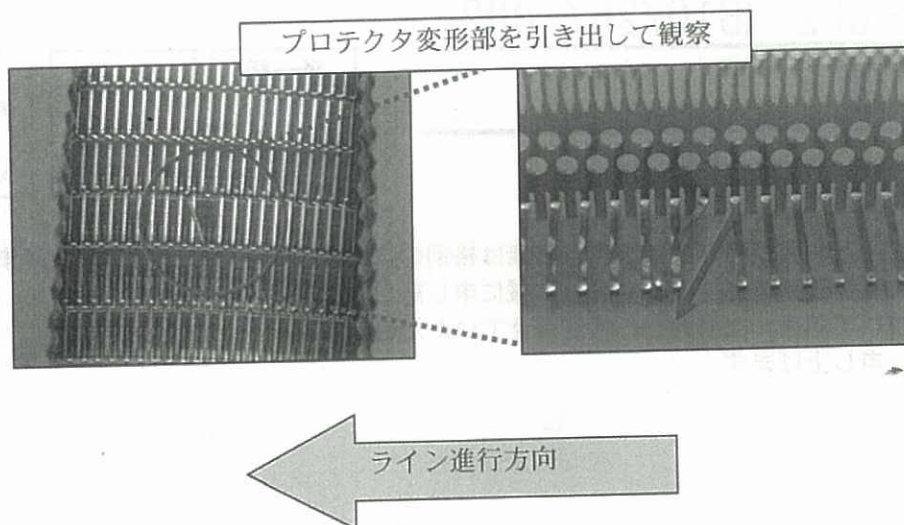
- ① ロット No. L. 13. 07. 11. 2. 044  
全数確認したところ、リール窓から確認できたプロテクタ変形の 1Pin のみでした。

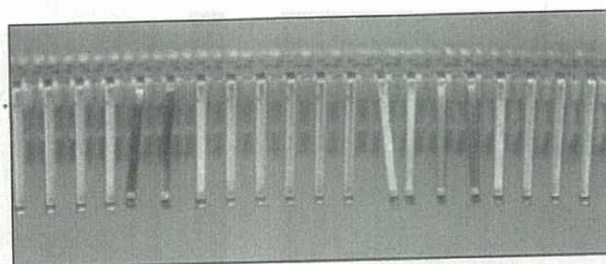
変形の方法は、左右前後に傾いており、規則性はありません。表面に当たりキズもありませんでした。

変形は左右前後に傾いており、規則性はありませんでした。

上記①同様に変形は左右前後に倒れていることから、めっきラインでの発生は考え難い状態となります。

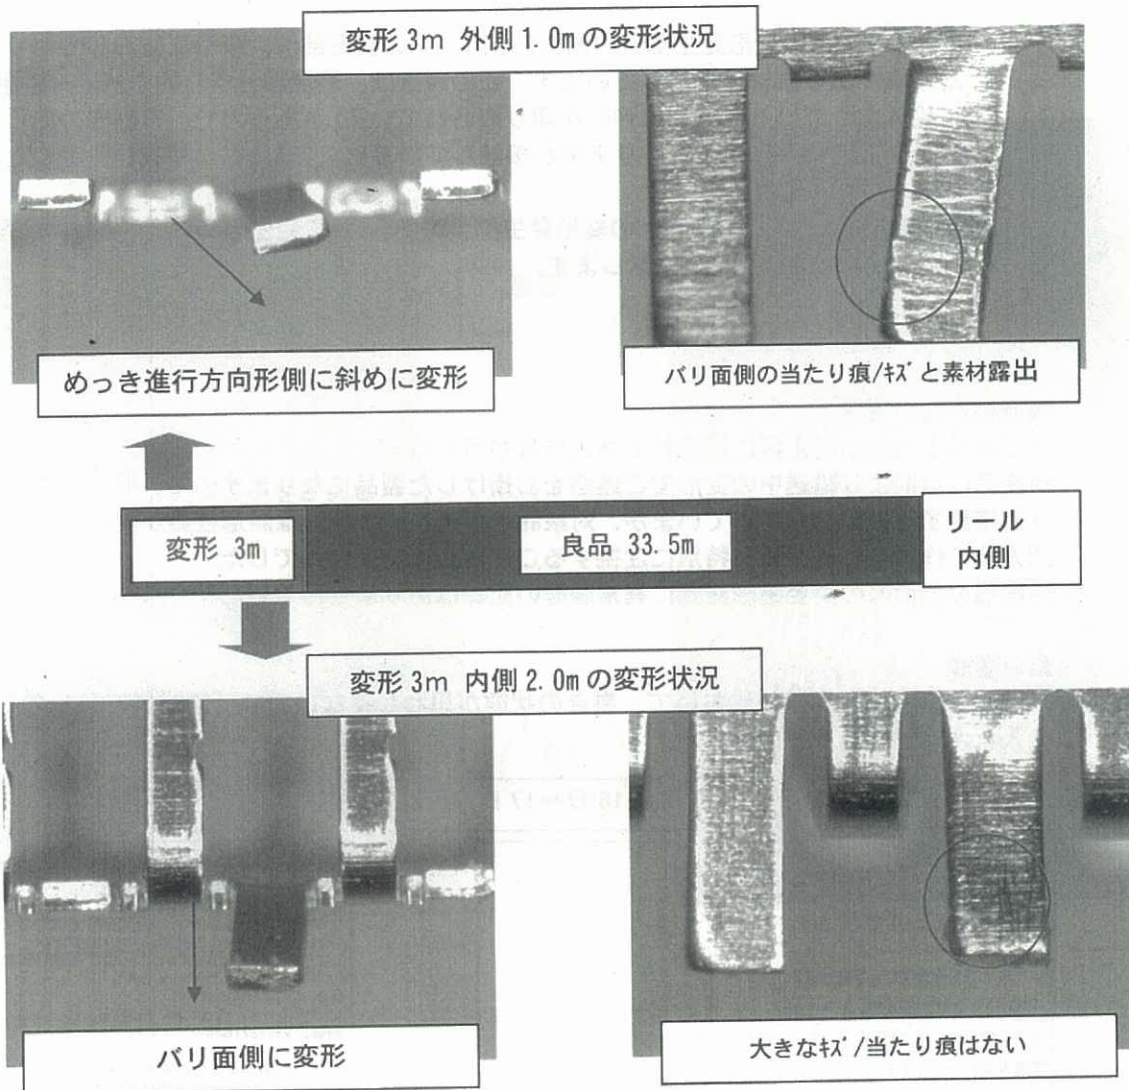
変形の方法は、終端から約 1.0m は斜めに曲がっており、当たり痕が確認でき素材が露出しています。内側 2.0m に発生している変形はバリ面側に倒れており、当たり痕は確認できていません。

終端から 3m の変形発生部分の内、外側 1.0m の変形部は、斜めに変形しており、表面には当たり痕があり素材が露出しています。この現象は、終端部分から約 1m 山一電機様にて自動機に投入されている形跡(プロテクターが切り取られている)があるので、自動機の出し入れの際に、変形によって突起したキャリア部が接触して斜めに変形し、当たり痕が発生したと考察します。

自動機に投入される前は、3m の変形発生部分の内側 2m に発生している現象(バリ面側に倒れる)であったのではないかと推測します。

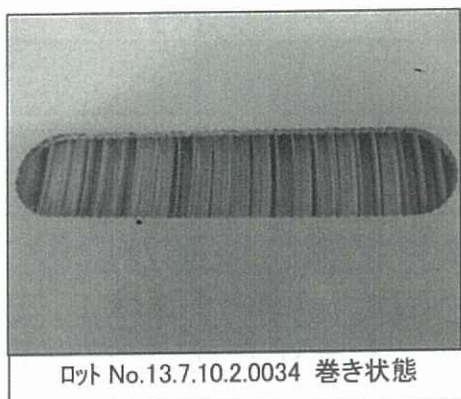
素材の巻き状態が悪かったことから、リールから素材が出される際に巻き締りが発生して、端子が変形してしまったことが考えられます。また、上記メールで黒岩課長様にご質問された 1RL (ロット No. 13. 7. 10. 2. 0034) の巻き状態は、今回の 4RL (添付写真) と同様の巻き状態であり、さらにリールの窓から変形 (プロテクタ部) が確認されています。プロテクタの変形は今回ご迷惑をお掛けしています変形と非常に酷似しています。

ロット No.13.7.10.2.0034 巻き状態

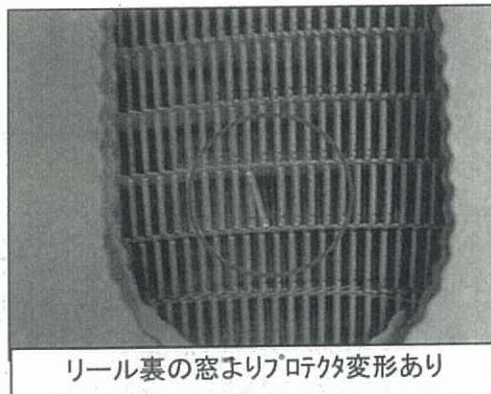
リール裏の窓よりプロテクタ変形あり

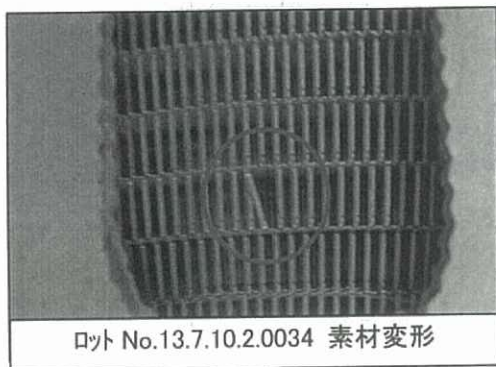
ロット No.13.7.10.2.0034 素材変形

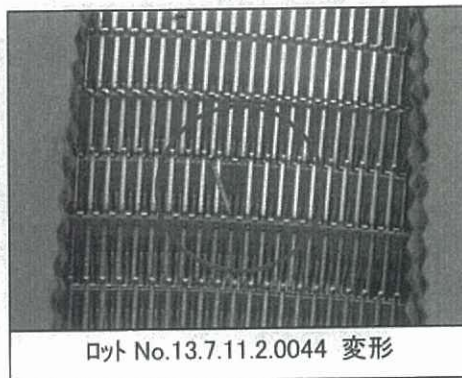
ロット No.13.7.11.2.0044 変形

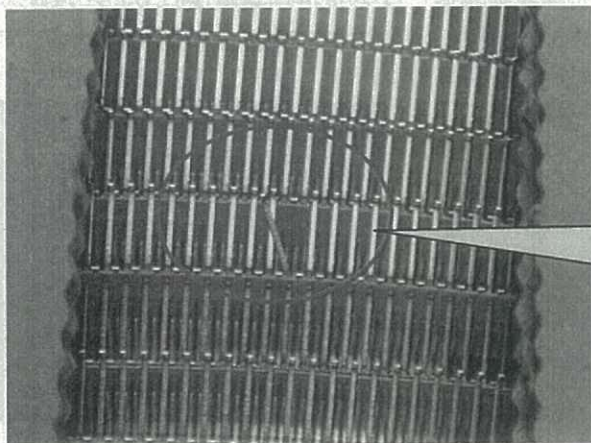
2013.7.23

上記の2製品は、端子形状から巻き状態に注意が必要です。端子上がりが発生すると輸送中に変形が発生します。

変形があるにも係らず、  
梱包時に見落として流出  
してしまいました。

ロット No. L. 13. 07. 11. 2. 044 の変形は、リール窓から見える状態であるにも係らず、弊社の出荷工程で異常を見逃して出荷してしまっています。作業者は派遣社員であり、過去の不具合事例を周知出来ていませんでした。派遣社員や部署異動等で新たに配属された者に対して過去の不具合対策を実施出来るように、不具合対策を回覧した品質指示書のコピーを現場に掲示します。

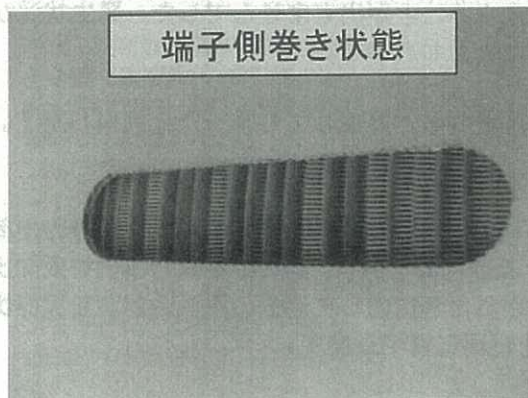
端子側巻き状態

受入時、このような巻き状態を発見した場合は異常品連絡書を発行すること。指示があるまで生産に流さない。

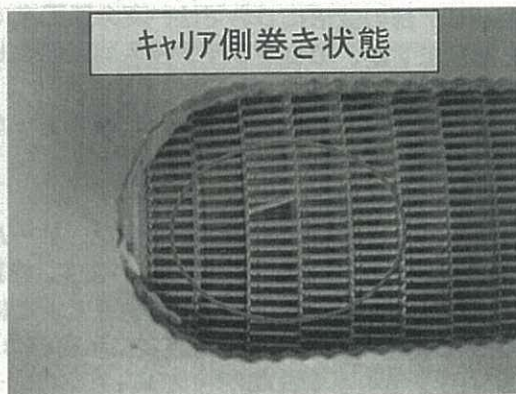
キャリア側巻き状態
