## 協力工場 不良品連絡書

図 番	503405-0109
品 名	MICRO SD CONN. PUSH/PUSHNORMAL SUPER-SMALL TYPE DETECT LEVER
ロットNo	11.07.27.1Y-41~80 (10801ZQ SU040811-040I1-012~051)
発生日	2011年9月13日
不良数量	476,600
不良率	-

図番	593405-0129
品名	MICRO SD S/S DETECT LEVER
ロットNo	11.07.27.1Y-41~80 10801ZQ SU040811-04011-012~051
発生日	2011年9月6日
不良数量	15pcs/800pcs
不良率	1.8%

不良内容  
異物付着(変色?)  
※別紙参照

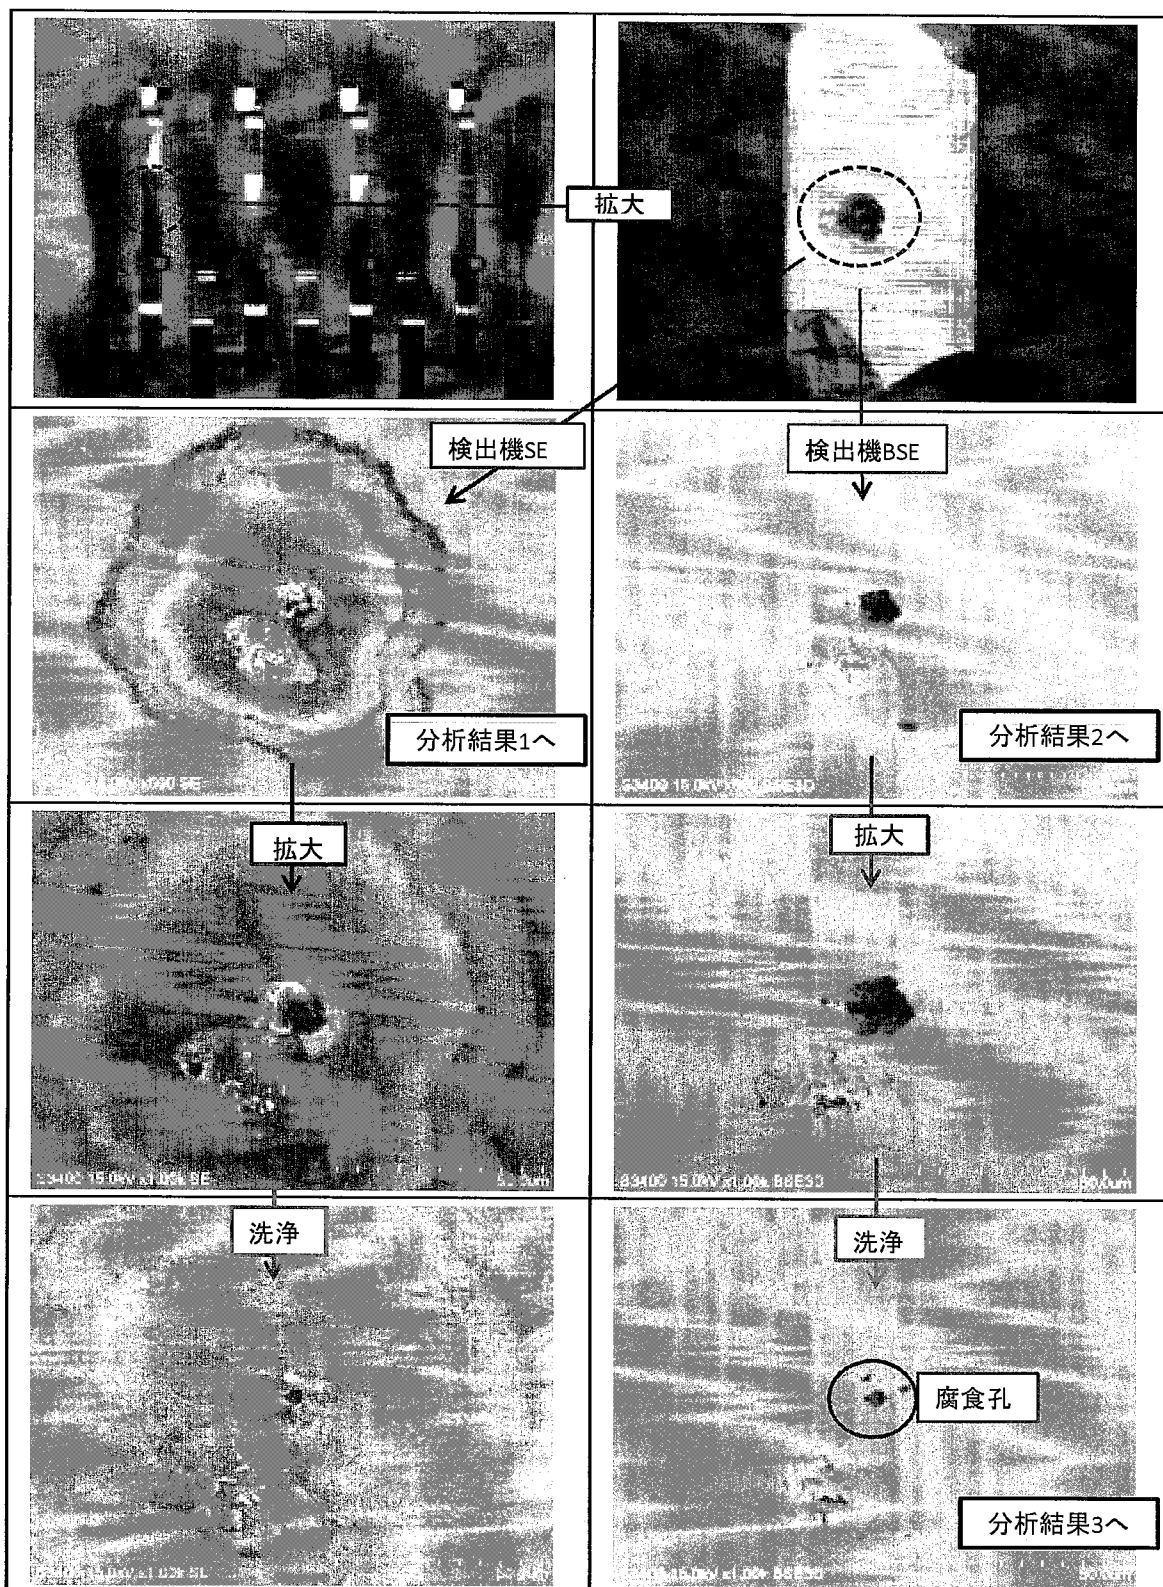
## 別紙2-1

めっきが浸食された事で素材成分が染み出して変色、異物付着に至りました。不具合部が円形状に乾燥した形跡が見られる事から、結露した事が考えられます。環境の影響によりめっき表面が結露した事で本不具合に至った事が考えられます。

褐色シミが円形に乾いた様な形跡が見られました。  
不具合部を洗浄した結果、不具合部にめっきの腐食孔が見られました。

海外輸送の場合、環境の変化や影響を受け難い梱包形態を推奨致します。海外輸送向けの梱包へご検討の程よろしくお願い致します。

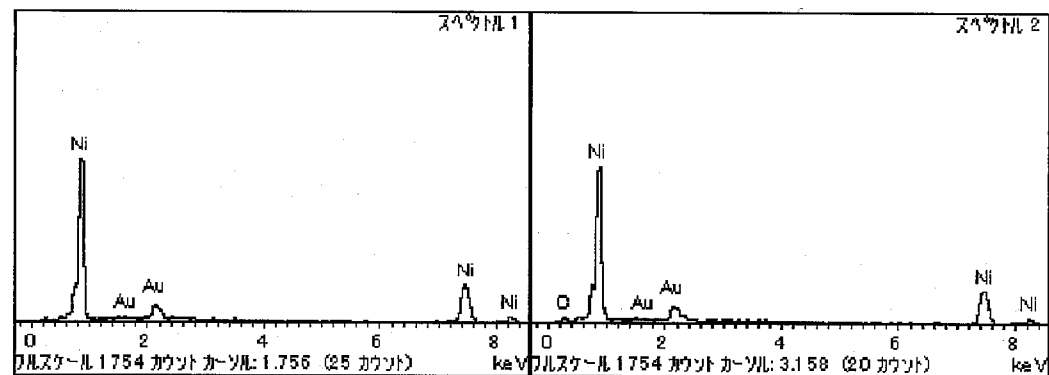
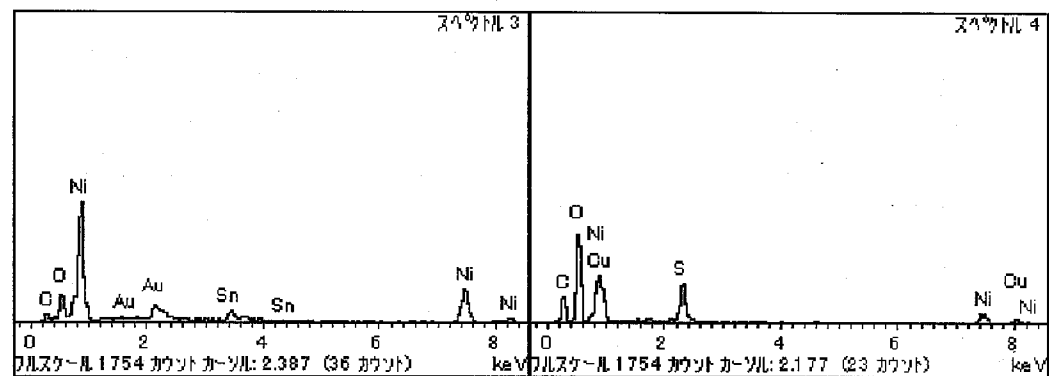
## 別紙2-2 分析結果1 異物部の成分分析結果

正常部と比較しスペクトル2から C(炭素)が検出され、  
スペクトル3から C(炭素)、O(酸素)、Sn(スズ)が検出され、  
スペクトル4から C(炭素)、O(酸素)、S(硫黄)、Cu(銅)が検出された。

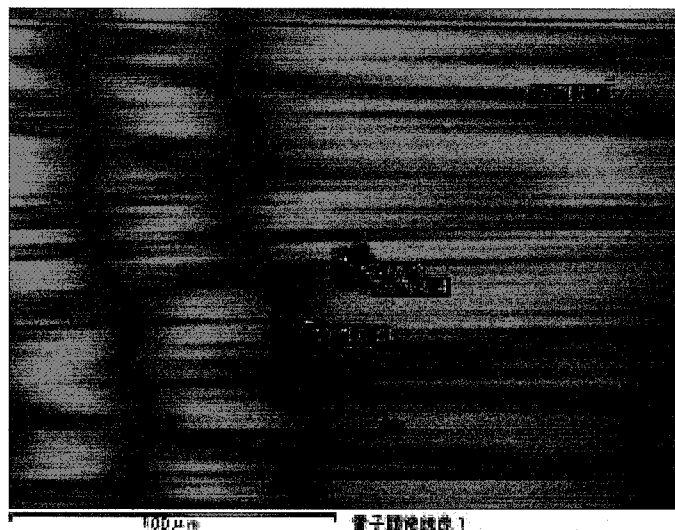
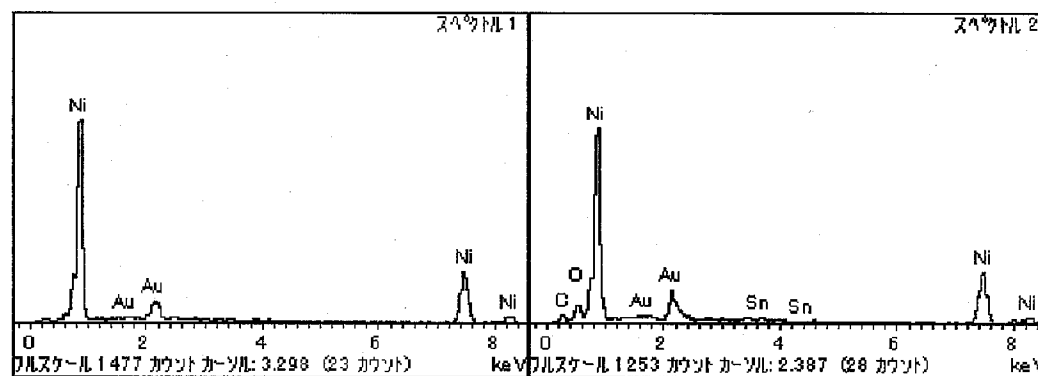
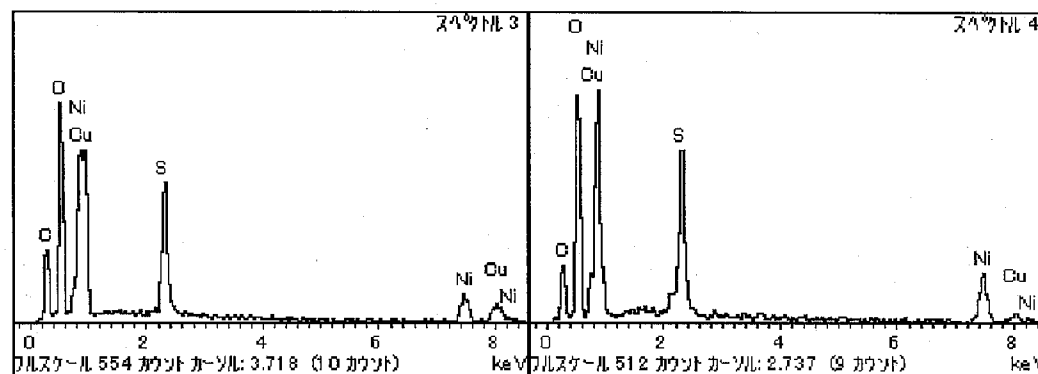
別紙 2-3 分析結果 2 異物部の分析結果

スペクトル 2 から C(炭素)、O(酸素)、Sn(スズ)が検出され、スペクトル 3、4 から C(炭素)、O(酸素)、S(硫黄)、Cu(銅)が検出された。

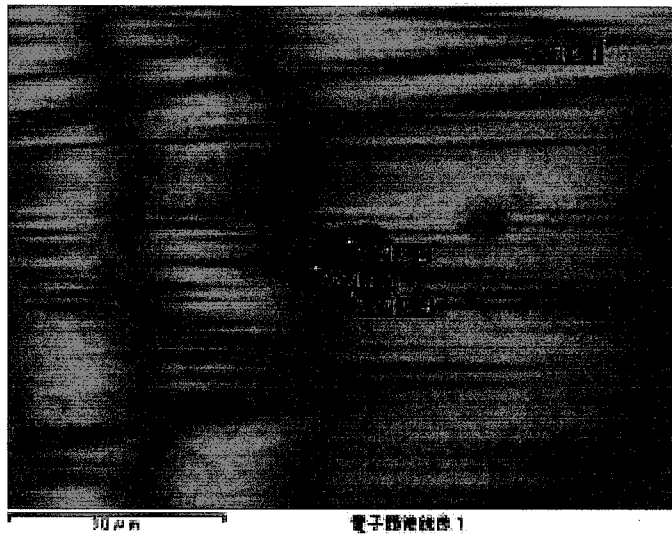
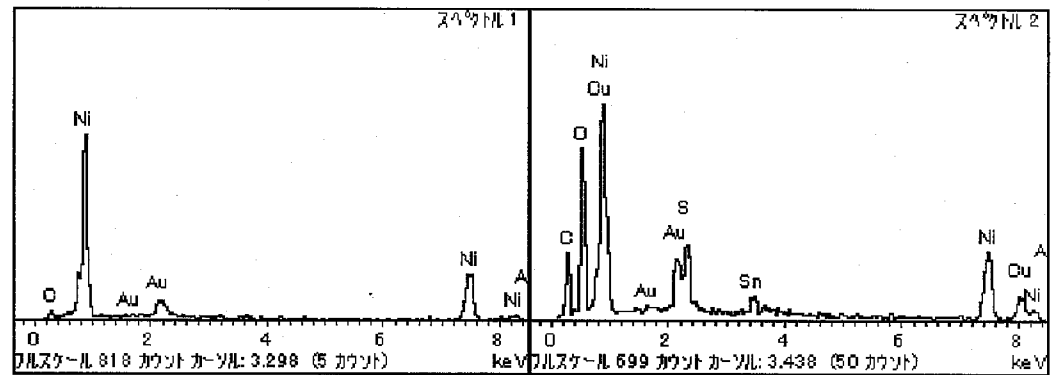
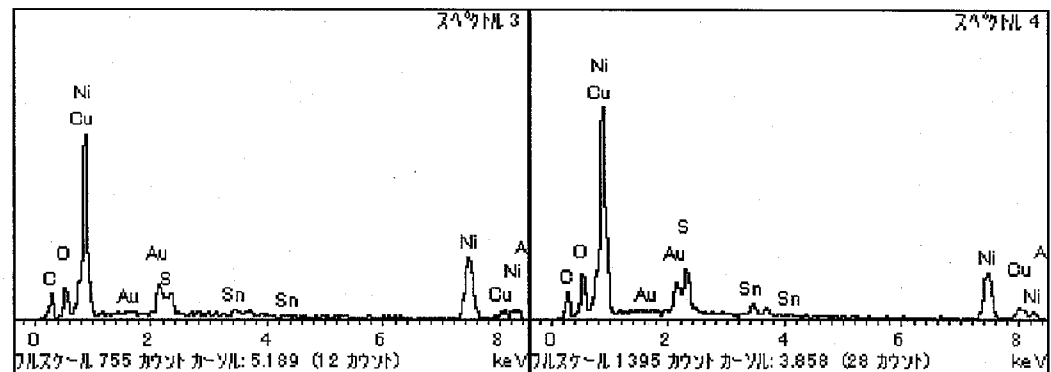
別紙 2-4 分析結果 3 腐食孔の成分分析結果

腐食孔から C(炭素)、O(酸素)、S(硫黄)、Cu(銅)、Sn(スズ)が検出された。

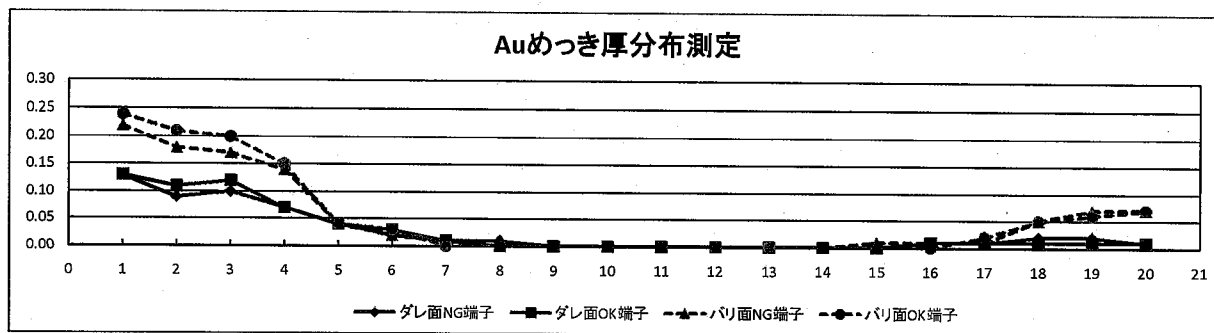
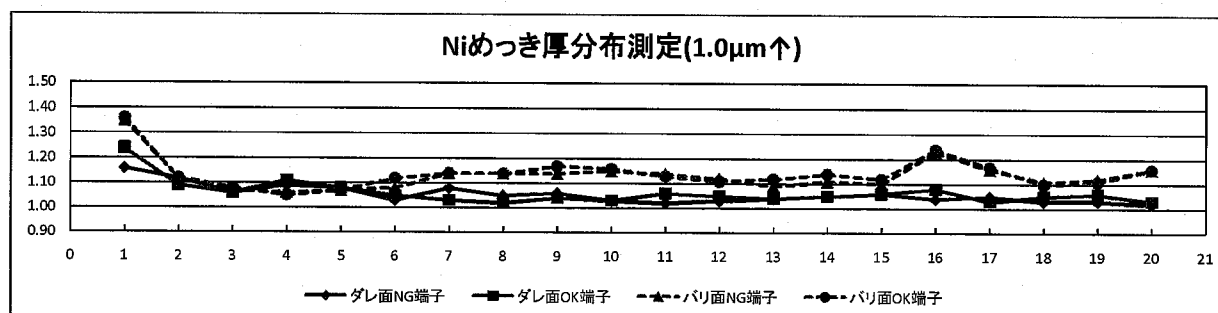
### 別紙3

めっき厚は仕様を満たしておりました。  
めっき厚に問題はありませんでした。
