品質異常改善通知書

不具合整理No. 43F-4-009

図番 151357-8-01
品名 M120-P-SF (A)
ロットNo 1-1242
対象数量 1,000
クレーム内容及び確認内容
打痕
製品の側面に頻発して、打痕が発生しております。

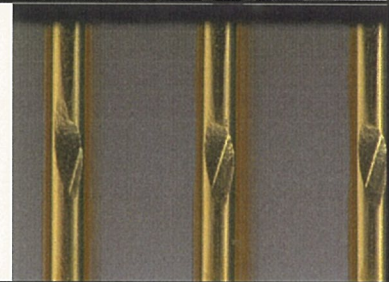
写真・図

リール内で、ゴミが発生しました。

材料投入時に落ちたゴミが、アロンになった。

両面板でヒートが狂い、ゴミが発生したと思われる。

A-27-7と、A-28の間の材料のたるみを
充分にとりいなかった。

材料投入後、しばらく連続をかけた。
生産開始前には、ゴミが出ていないか。
ミーティングで確認します。

発生対策を持って流出対策とした。
