協力工場 不良品連絡書

題 目 PMMR8638-21 内部端子 サンプル袋混入の件

対象製品 PMMR8638-21 内部端子
対象ロット 14.08.08.2.0005
不具合内容 サンプル袋がリール内製品に巻きついている

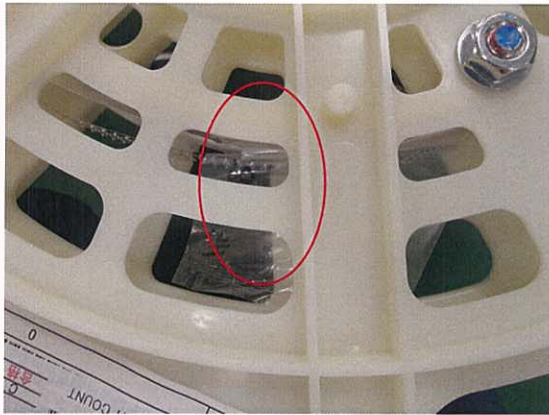
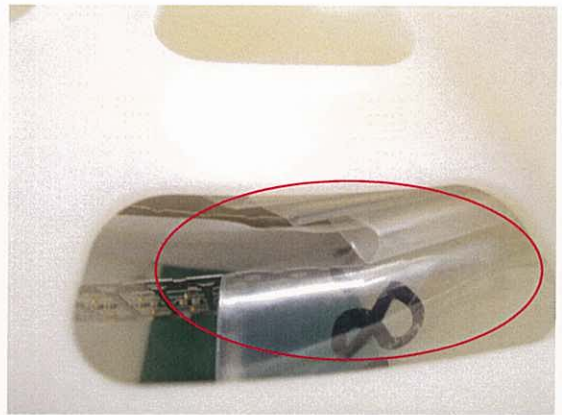
リール写真

内周側にビニール袋が巻き込まれていた。

- ・ 返却リールを確認したところ、リール内径付近にて、ロット No を記載したサンプル袋が製品に巻きついていることが確認出来ました。
- ・ サンプル袋には対象リールのロット No が記載されており、対象リール用に準備していたサンプル袋が巻き込まれた状態と判断します。
- ・ キープサンプルを確認した結果、対象ロットのキープサンプルは保管されており、今回混

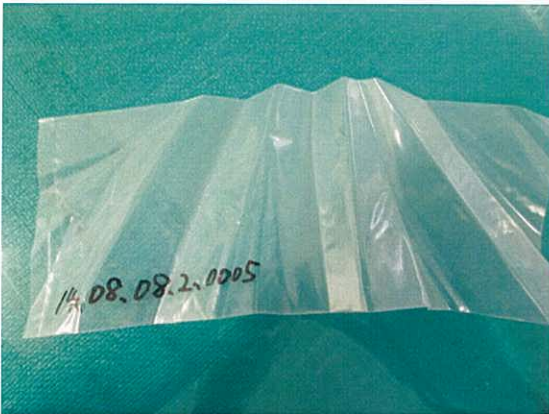
返却リール内のサンプル袋
L/N14.08.08.2.0005 と記載 (現品票と一致)

入した袋とは別に新たにサンプル袋を準備したものを使用したと考えられます。

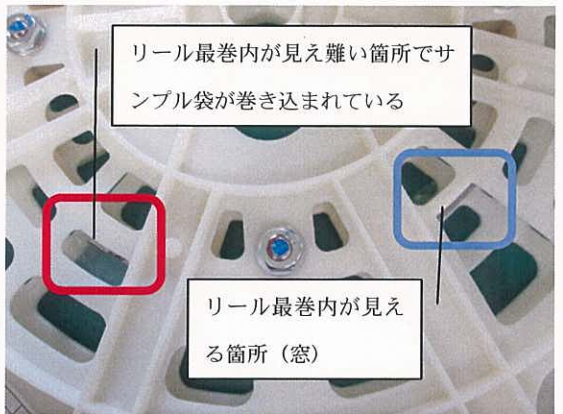
リール巻内が確認しにくい場所に巻き込まれている

- ・ 工程検査・出荷検査では、リールの表裏の窓から目視で巻き緩み、端子はみ出し、間紙異常を確認しています。対象リールも同様にリール表裏を確認しておりましたが、今回のサンプル袋混入は最巻内で発生しており、リール窓からの確認がしにくい物でした。

- ・ リール巻取り状態の目視検査を行っていましたが、リール最内径部が見えにくい部位での発生である為、検査工程で発見する事が出来なかったことが流出原因となります。

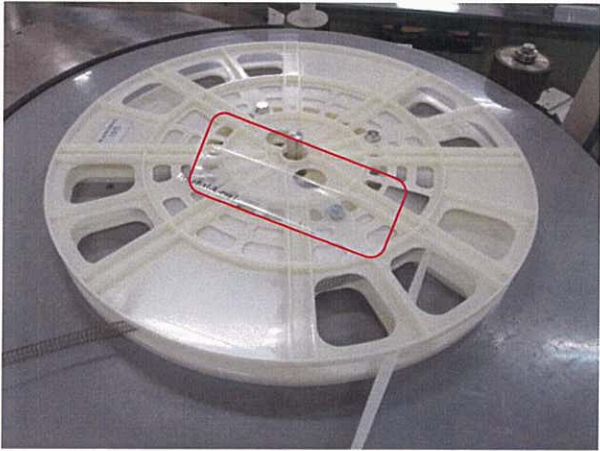
リコイラー写真	巻取りリール上へのサンプル袋

<p>○リコイラーテーブル側にサンプル袋を仮置き ○巻取りリールの準備作業を行った後に、サンプル袋をリールの上に置いていました</p>

- リールの上に置いていたサンプル袋は、落下防止策を講じておらず、無作為にリール上に置いていました。
- リール巻取り初期は巻取り部の内径が小さいことから、リールが高速回転する状態になります。
リールが高速回転することで、リール上に置いてあるものは容易に移動する事が考えられます。

- ・ 巻取りリール上に置いていたサンプル採取用のサンプル袋が、巻取り後にリール窓部もしくはリール外周から落下し、間紙及び製品に巻き込まれ、リールにそのまま巻き取られたこと
- ・ 巻取りリール上にサンプル袋を置く作業を行っていたことが発生原因となります。

- ・ 巻取りリール上にサンプル袋を置く作業を禁止しました。2014/9/5 より実施
- ・ サンプル袋の準備は検査作業台で行い、サンプルの袋入れも検査作業台で行います。2014/9/5 より実施
- ・ 作業手順書に巻取りリール上への袋置き禁止の内容を盛り込みます。2014/9/19 までに実施

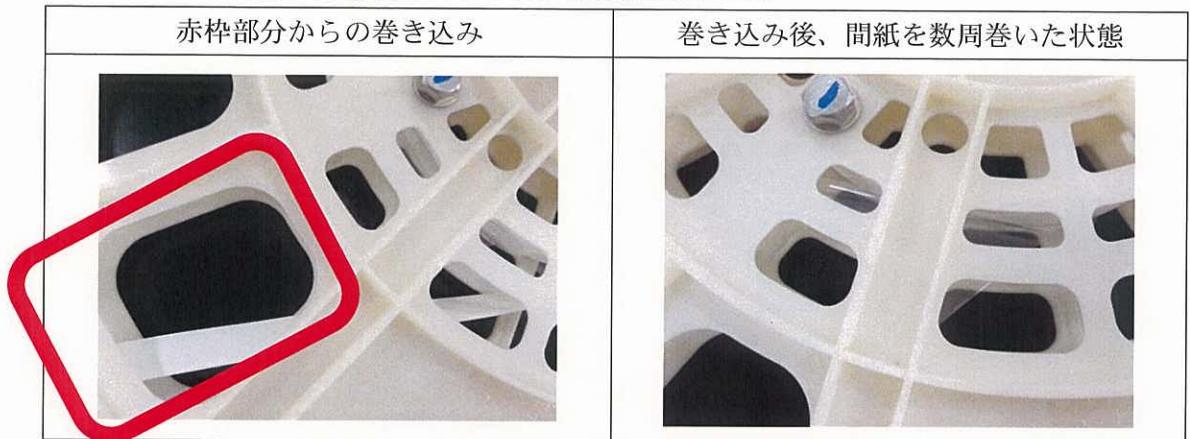
調査結果④ 再現テスト

- ・ サンプル袋をリール上に置いた状態でリールを高速回転させた場合、袋がリール上から動くことが確認出来ました。
- ・ サンプル袋が巻き込まれる状態を再現テストした結果、リール上に置いたサンプル袋がリールの窓及びリール外周に垂れ下がると製品巻取り中に製品または間紙に巻き込まれ、そのままリール内部に巻き取られることが確認出来ました。
