品質異常改善通知書

不具合整理No. 46F-02-003

仕様番号 8230-5244
品名 T2A 090 TERMINAL
ロットNo D9540101X1-D9540107\$3
対象数量 714,000
不具合内容及び確認内容
端子側面に異物付着
分析結果
SEM分析にてCuが検出、素材と同じ波形より先端カット時の切粉付着。

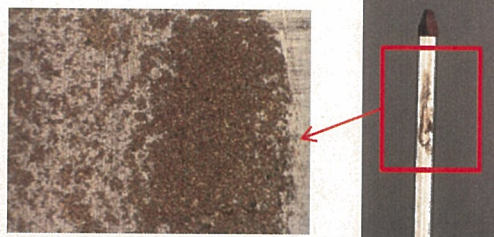
写真・図

材料(線材)交換後、

生産中 型内 汚れが蓄積している

製品の側面に汚れが付着

サンプルの確認不足により異物の付着を見逃してしました。

側面、異物付着有り。

外觀用サンプルの検査時、ダブ、キズ、汚れが多数。

提出用サンプルの表面の確認に多くの長を取り、側面の確認不足。

側面の確認(光の具合も注意)が却ち見逃してしました。

サンプルの側面の確認不足の為、製品の異物付着を見逃してしましたので、サンプルの確認・側面もしっかりと注視すること、材料交換時 型内 ミラー などにて汚れの状態を確認をして 汚れがひどければ、型内 洗浄します。

側面は、製品の傾きによって、光が当たり、影が落ち、通常より、汚れが判別しづらいので、外觀時の傾け方を念入り、不具合発生出来る様、慎重に検査に当たります。
