品質異常改善通知書

不具合整理No 43 F-7-008
生産 4課 1G
生産担当 小林殿
発行日：2011年7月 8日

図番 71 5620 999 202 000
品名 PLUG CONT RA SMT LOWER
ロットNo 1407SS101-04
対象数量 154,450
クレーム内容及び確認内容

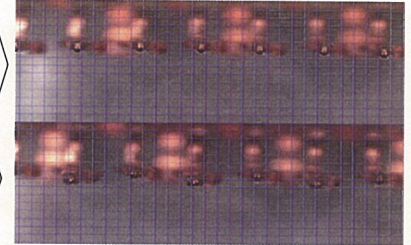
◆寸法不具合。
隣接ピンの差
Max. 0.237あり。

※2011年1月生
産時の端子の状
態 (OK)

※2011年4月生
産時の端子の状
態 (NG)

左右フレ修正 といった時、製品も、上下方向へ動いてはった。

左右フレ修正をすると上下フレも重なる。

左右フレの修正を徹底して行う。その際、製品がJAX Lに上り、しぼる。

インドのサンプルは寸法が入っていない。

バラツキが大きい。気付かなければ。

左右フレ修正の工程が、
今回のケースが、
を修正した時、
確認を行う。

生産時と変化点時は、0.1以下で生産する
品証には、外銀検査指導書を作成してもらう
品質コントロールに行く。

隣接ピンのバラツキに
注意して検査します。
