【品質情報(是正依頼書)発行No;17-013】 添付資料

ASA F53C8 巻き異常による変形発生について

2018年06月06日

大和電機工業(株) 松本事業所

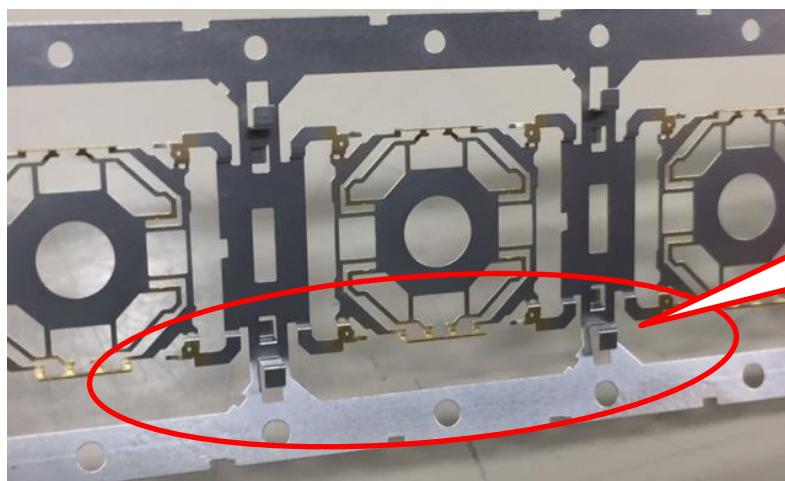
<変形状態>

製品プロテクター付近で折れが発生。  
プロテクターが変形している箇所もあります。

めっき治具の制約により加工前に反転し、加工後に再度反転して出荷していた為、輸送の振動等により製品が下側に落ちる箇所が発生し、引き出す際に潰されて変形が発生したと考えます。

めっき治具を見直し、製品を反転しない状態で加工・出荷する様に致します。(2018年5月28日済)

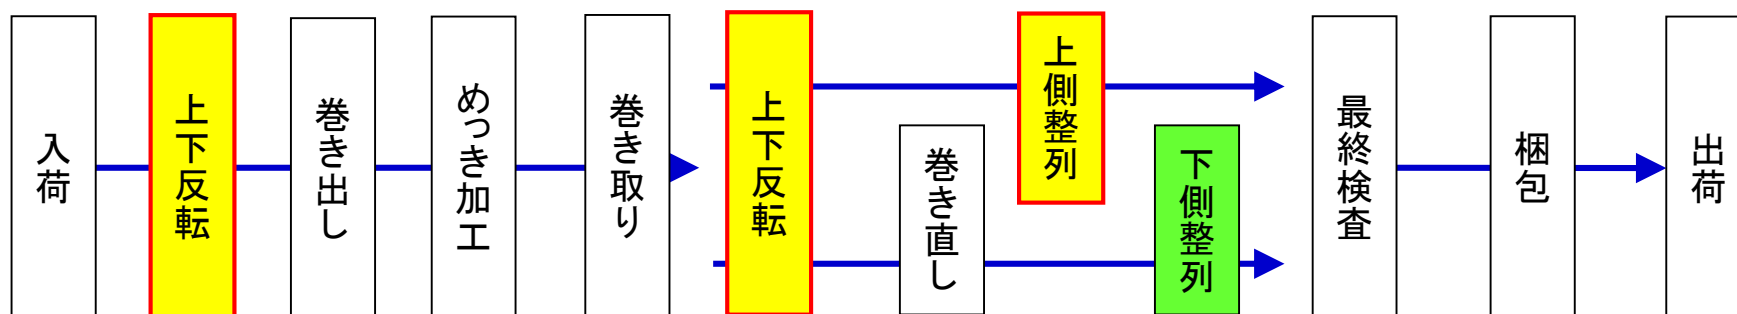
- ①めっき治具の制約により加工前に上下反転して加工を行っております。
- ②巻き取り後再度反転させて出荷巻き方向に合わせております。
- ③アウトラインで巻き直し検査を行った製品は、下側に揃って巻かれています。

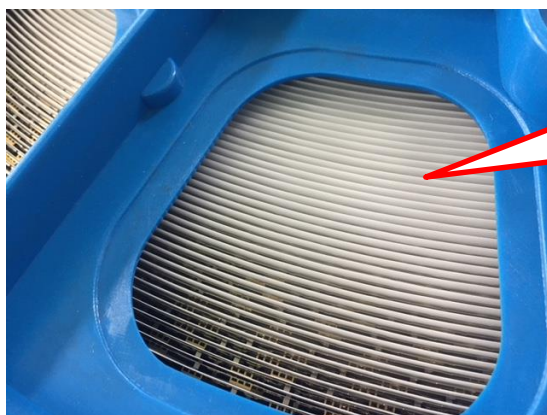
<めっき巻き取り後反転前>

リール下側に  
揃って巻かれ  
ている

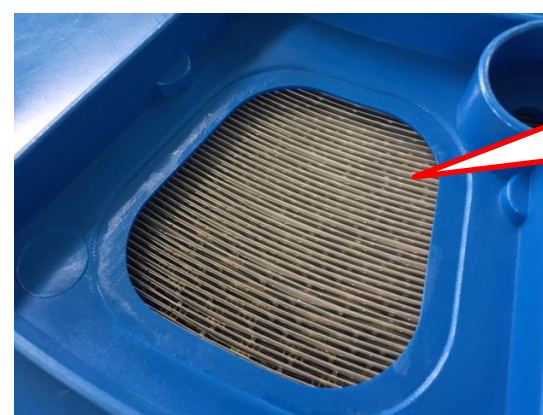
<めっき巻き取り後反転後>

反転して上側に  
巻かれている

加工後に反転しリール上側に整列している状態が通常にある事から、合格と判断していました。

下側に整列して巻かれている状態を合格とし、上側に整列している製品があった場合は巻き直し後に再検査を行って流動する事を検査規格書に追記し指導致しました。(2018年6月6日済)
