品質異常改善通知書

不具合整理No. 47F-03-012

仕様番号 B126832-001
品名 CT5316
ロットNo B. 15. 08. 27. 1. 0051, 0053-0055/B. 15. 08. 28. 1. 0057-0059
対象数量 280,000
不具合内容及び確認内容

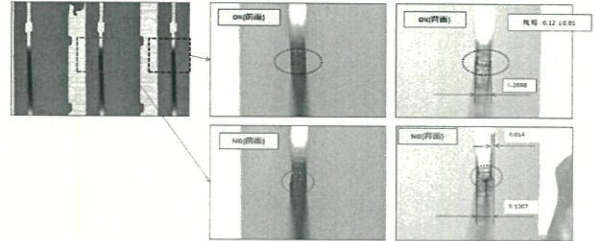
形状不良

ガイド当り発生

曲ゲのガイドの設定悪い。

製品が曲ゲがイドに入れなかった。

ガイド当り11イキ

止まるものが流れてしまった

20K 57.58 がイドのすくい角を40°→70°
へミコミ変更しました。

今後も注意に外觀検査をします。
