提出先		提出先 管理No.	
テーマ	クラック		
顧客品番			
ヒロセ品番	687-3001-1 (70)		
ヒロセ品名	DF24-2830SCFA(70)

問題解決の5原則シート

DF24-2830SCFA 写真比較

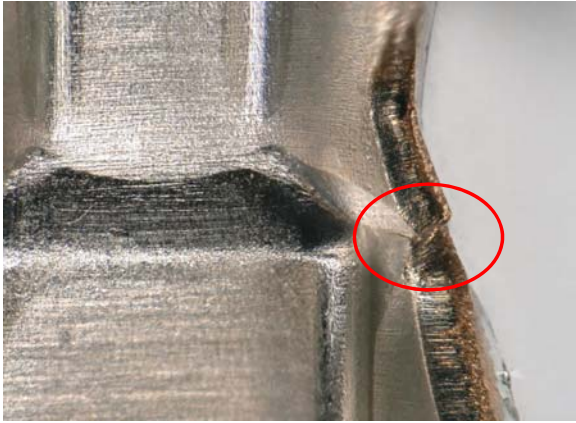
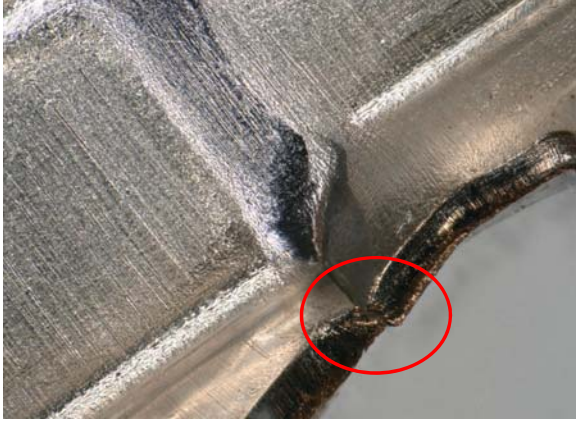
2、ご返却頂いたサンプルを確認したところ、ご指摘の通りバレル間のつなぎ部にクラックが発生している事を確認しました。出荷検査員にも確認させましたが、"NG"と判断される症状であることが分かりました。

〔発生原因〕 バレルつなぎ部のパーツのエッジ部のボカシ加工が不足していたため、当該箇所に強くパーツが当たってしまいクラックとなりました。 パーツのエッジ部について担当者が適正な加工状態を確認する事ができなかったためです。
〔流出原因〕 発生がランダムであり、保管サンプルに症状が出ていなかったため流出しました。

内 容	発生	バレルつなぎ部にクラックがランダムに発生しました。	バレル曲げ加工工程において当該箇所に強い負荷が掛かったためです。	加工時にバレル曲げパーツが強く接触してしまったためです。	バレル曲げパーツのエッジ部分のボカシ加工が不足していたためです。	エッジ部の加工状態の良否判断について明確ではなかったためです。
	流出	バレルつなぎ部クラック品を流出しました。	毎RL20ピン採取している保管サンプルにはクラックが発生していませんでした。	発生がランダムであったためです。

<p>返却品 クラック有</p>

〔発生対策〕 バレル曲げパーツのエッジ部について今回(クラック発生)と改善後の形状の写真を撮影し、メンテナンスファイルにファイリングします。担当者がパーツが適正に加工されている事を確認できるようにします。 (バレル違い品にも展開します) 次回生産時に製品にて出来栄確認します。	実施(予定)日 1月30日
〔流出対策〕 本内容を「製品不良履歴カード」に落とし込み、生産時に担当者が確認できるようにします。	実施(予定)日 1月19日

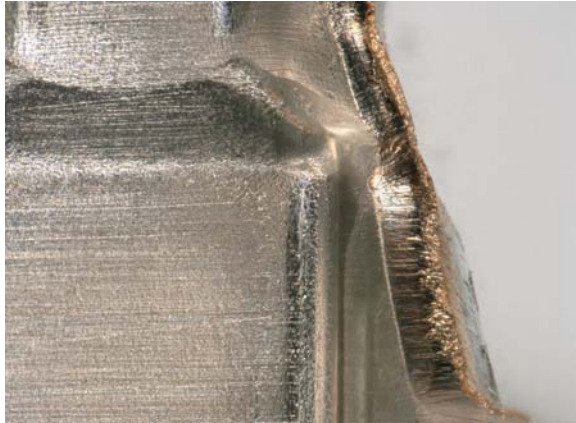
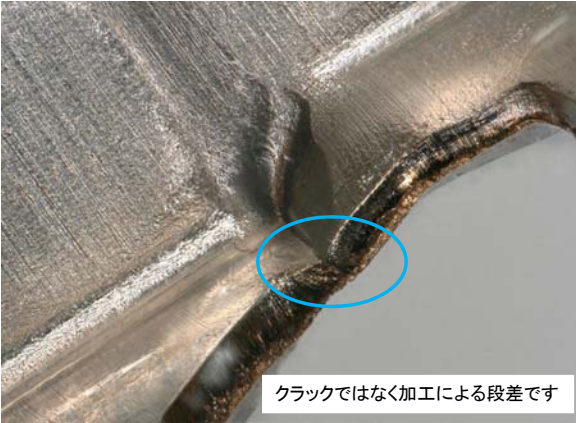
<p>発生Lotの 保管 サンプル</p>

3、連続生産の6RLの保管サンプル(260～265 各20ピン)を確認しましたが、同様のクラックは発生しておりませんでした。また前回生産時(2014/10)の5RLの保管サンプルを確認しましたが同じくクラックは発生しておりませんでした。別紙を参照願います。

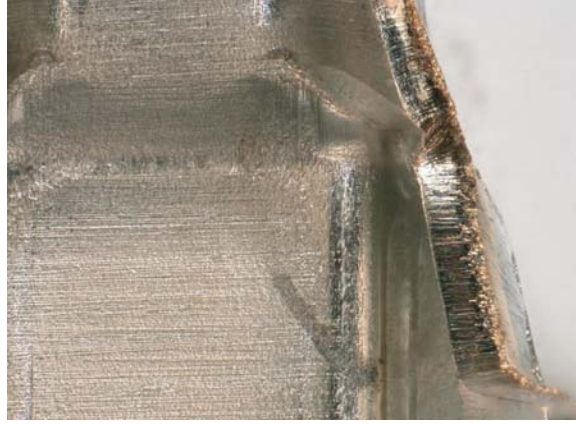
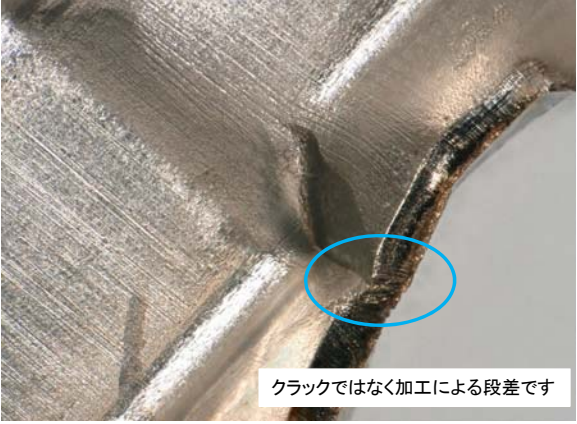
<p>クラックではなく加工による段差です</p>
<p>前回 生産分</p>

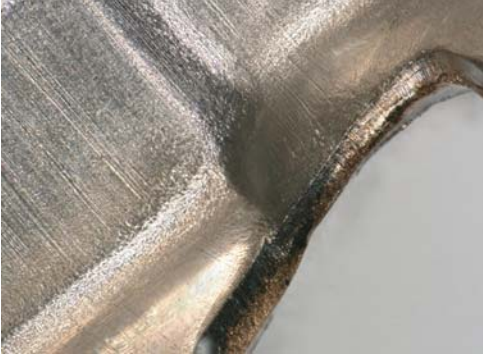
<p>クラックではなく加工による段差です</p>
<p>バレル 違い品 DF24- 3234SCFA</p>
