## 品質異常改善通知書

不具合整理No. 46F-10-005

仕様番号 56570-0299  
品名 FITTING NAIL FOR 0.5 FPC CONN NON-ZIF (HGT=1.2MM)  
ロットNo 40929BW101  
対象数量 40,000  
不具合内容及び確認内容

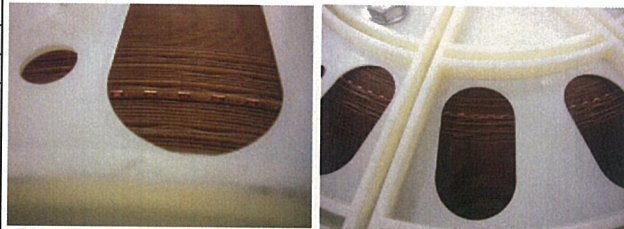
写真・図

客先にて、受け入れ開梱時にネイルが中間紙の上に競り上がっているのを発見。変形の恐れがあるため使用不可。

変化点なし  
セリよがり発生  
↓  
荷田が判らない  
↓

巻取りポイントでは良かったと推測する  
↓  
↓

計量時、異状有り未検出  
↓  
↓

層間紙のつなぎによる影響と推測  
文様です。

11月処理後 リール等に  
異常が無いか見てみます

事例を作業者に活用し注意を  
促します

これから毎日も付け計量します
